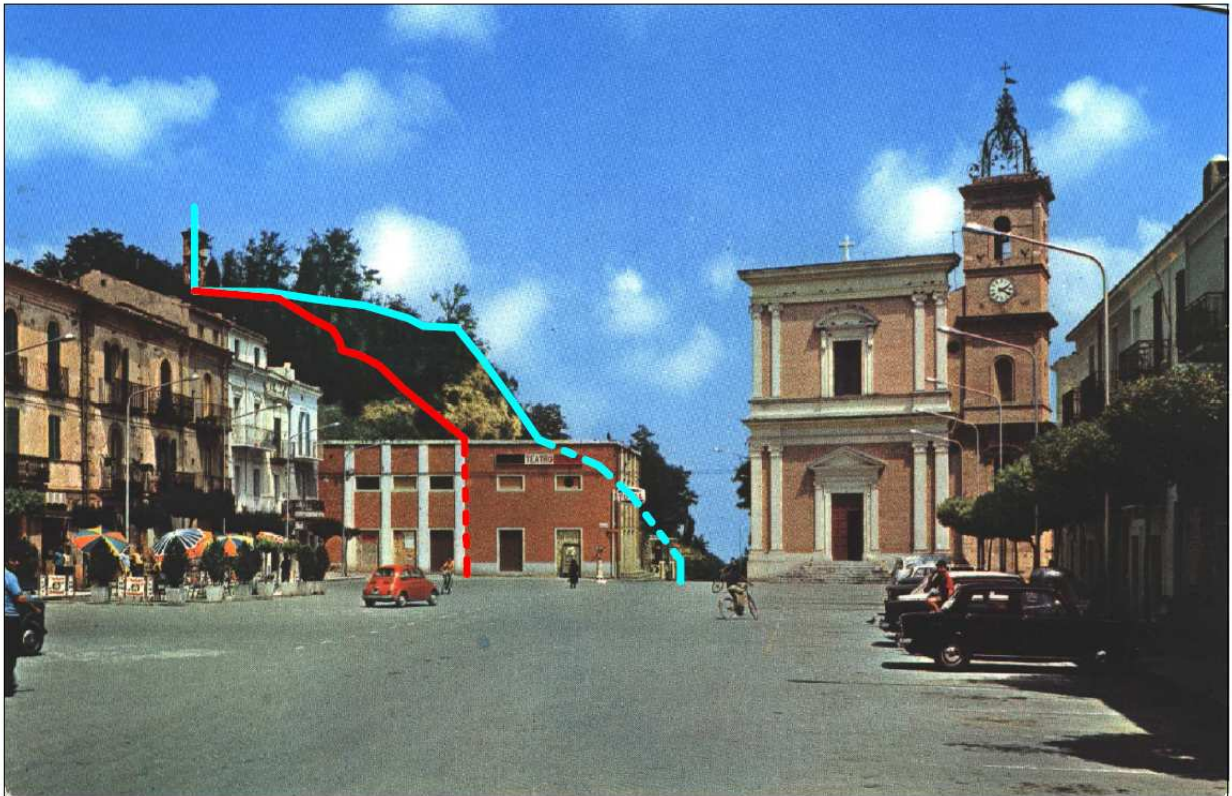
Area di intervento da Ovest prima dei lavori

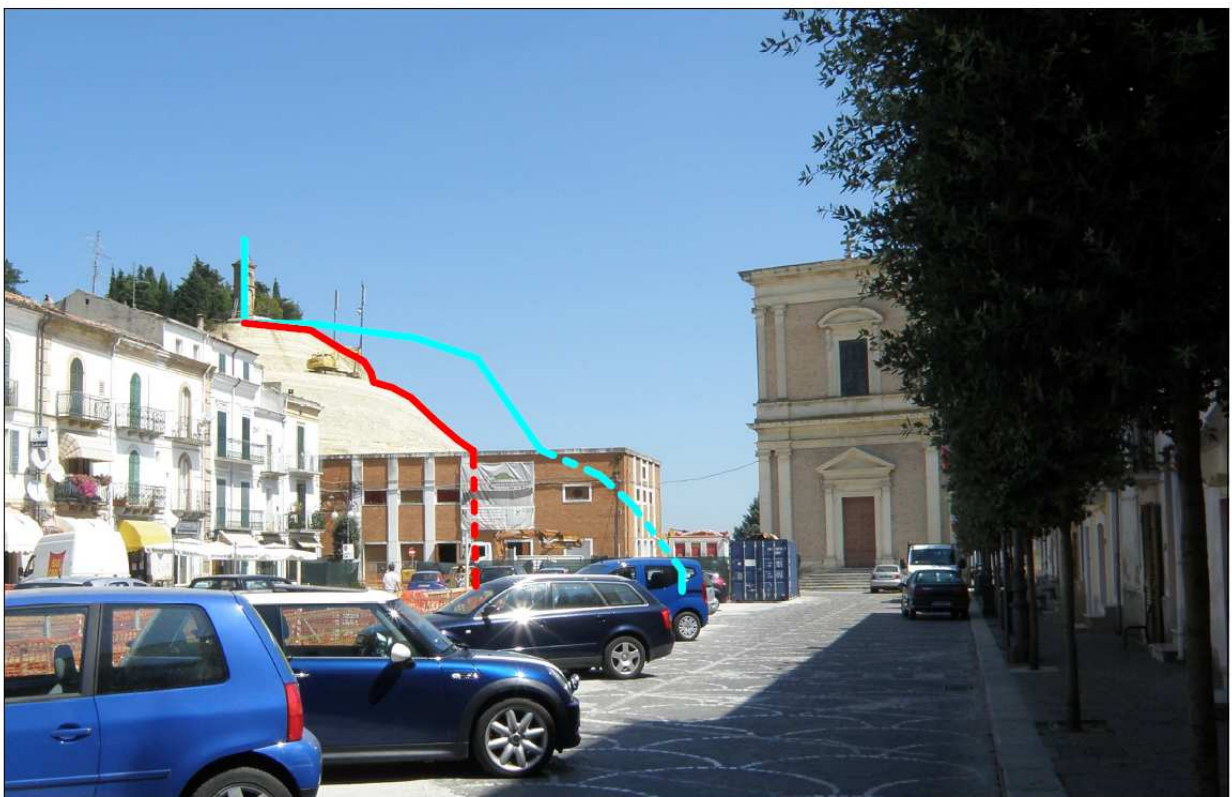
Area di intervento da Ovest (23 Ago 2010)

— Profilo del terreno prima dei lavori

— Profilo del terreno allo stato attuale

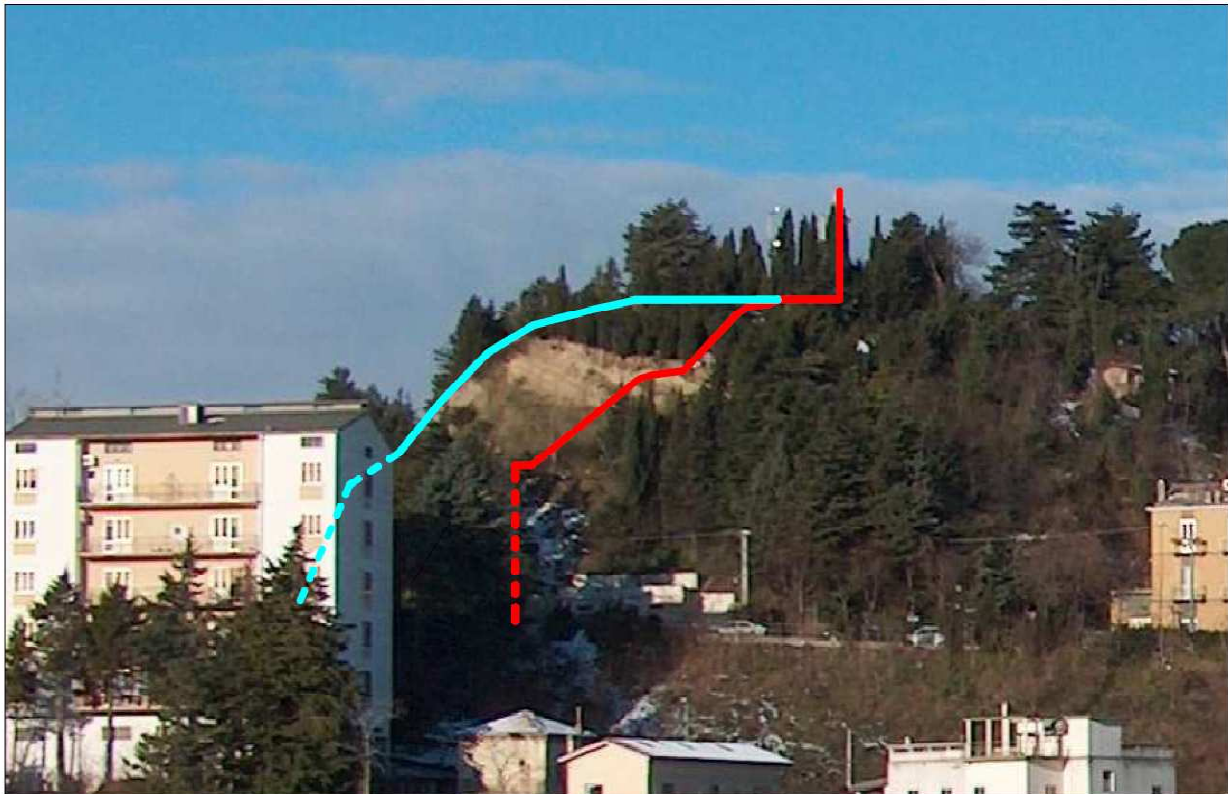
Area di intervento da Est prima dei lavori

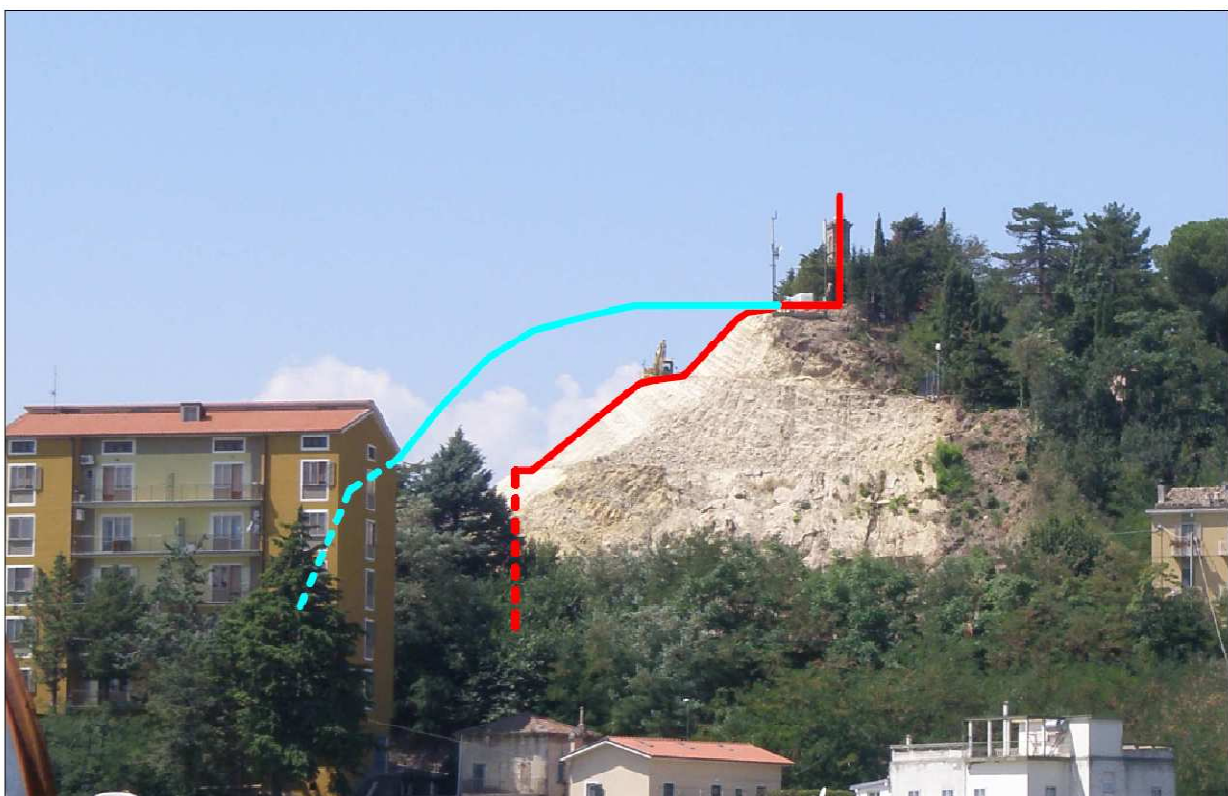
Area di intervento da Est (23 Ago 2010)

- Profilo del terreno prima dei lavori
- Profilo del terreno allo stato attuale

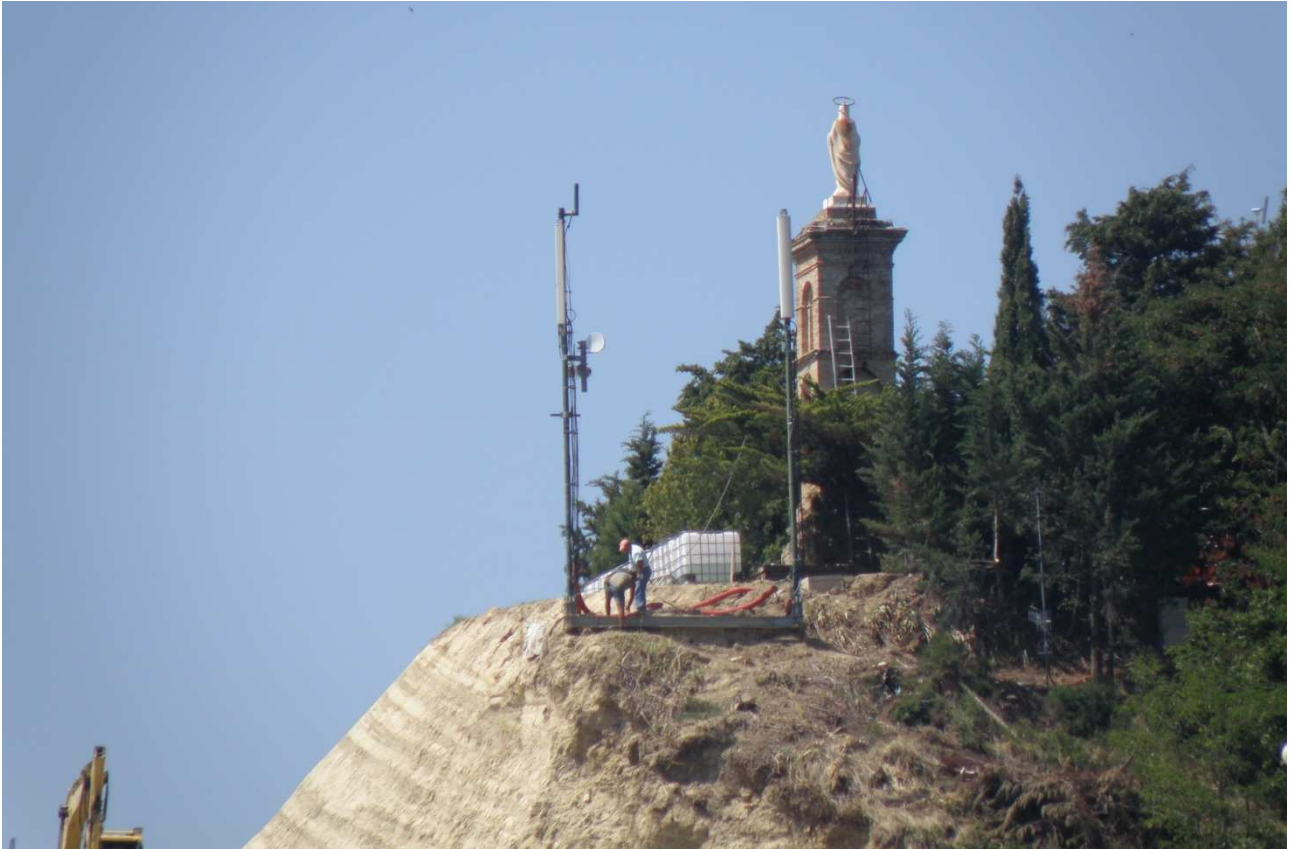
Sbancamento ardito presso la Colonna Votiva

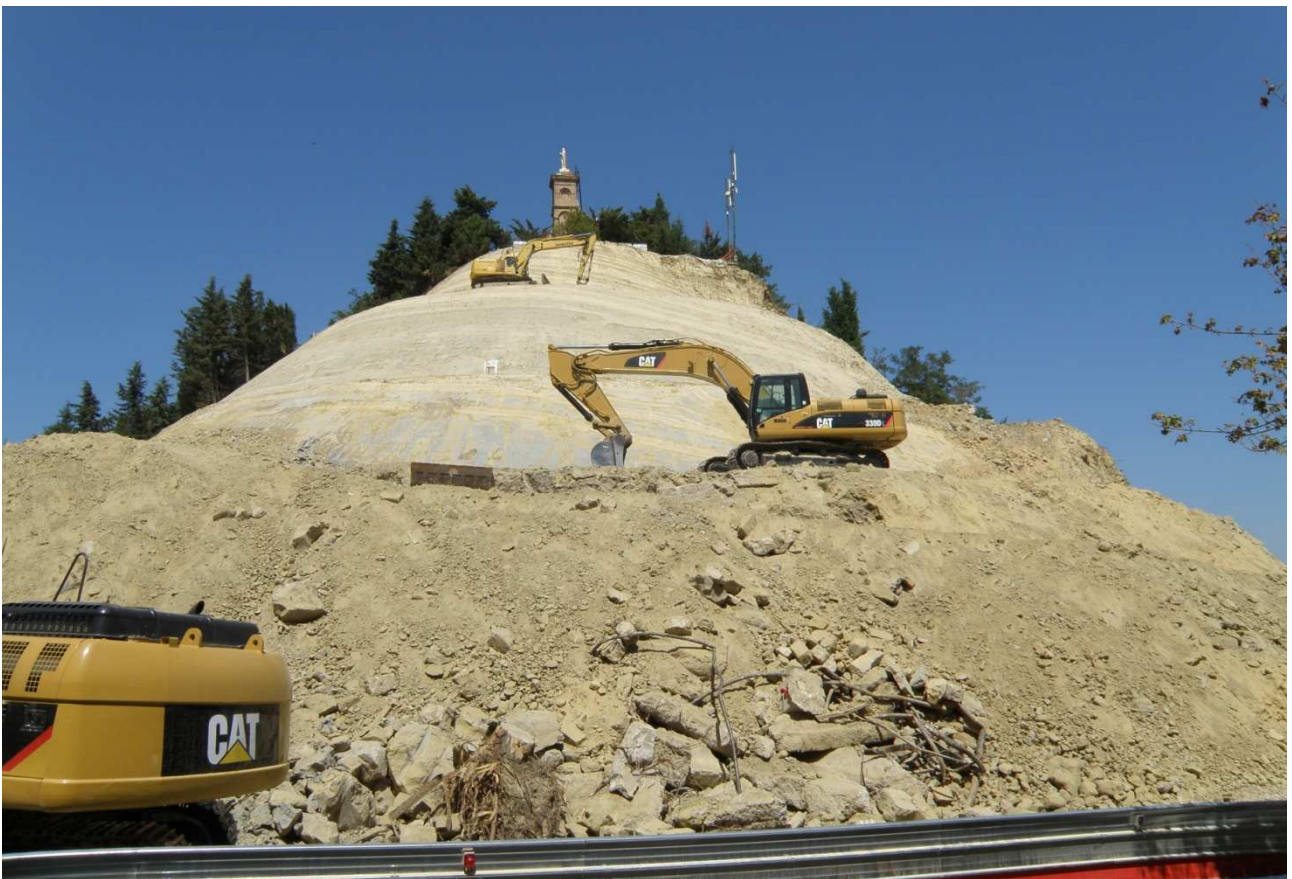
Sbancamento ardito presso la Colonna Votiva (da Sud)
