*SEMINARIO*

***Gestione urbana e protezione idrogeologica a Roma.***

***I problemi del dissesto a Roma: come prevenirli, attraverso la gestione del rischio e la manutenzione del territorio e delle opere di difesa del suolo***

**Giuseppe Gisotti (Sigea, Italia Nostra)**

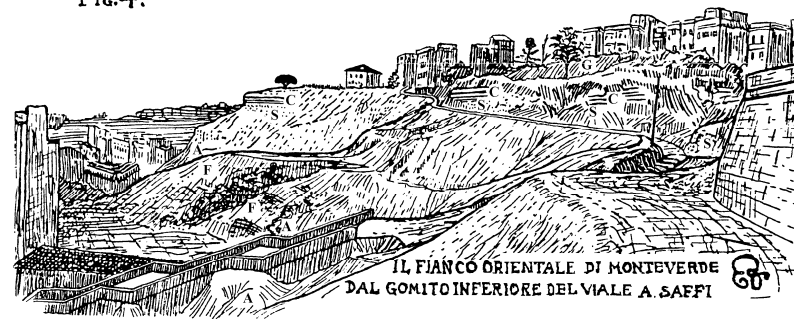
Fig. 4.

IL FIANCO ORIENTALE DI MONTEVERDE  
DAL GOMITO INFERIORE DEL VIALE A. SAFFI

A, argille; S, sabbie;  
C, puddinga;  
G, Terreno ghiaioso  
sabbioso; T, Tufi  
antichi;  
t, Tufi recenti;  
F, Frane;  
\*, Sorgente; o, Pozzo

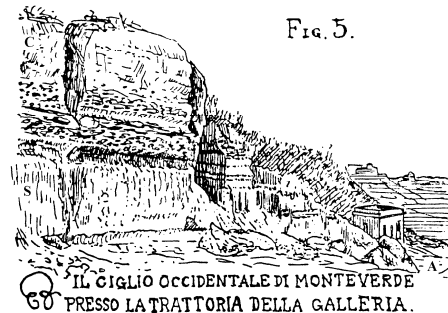
Fig. 5.

IL CIGLIO OCCIDENTALE DI MONTEVERDE  
PRESSO LA TRATTORIA DELLA GALLERIA.

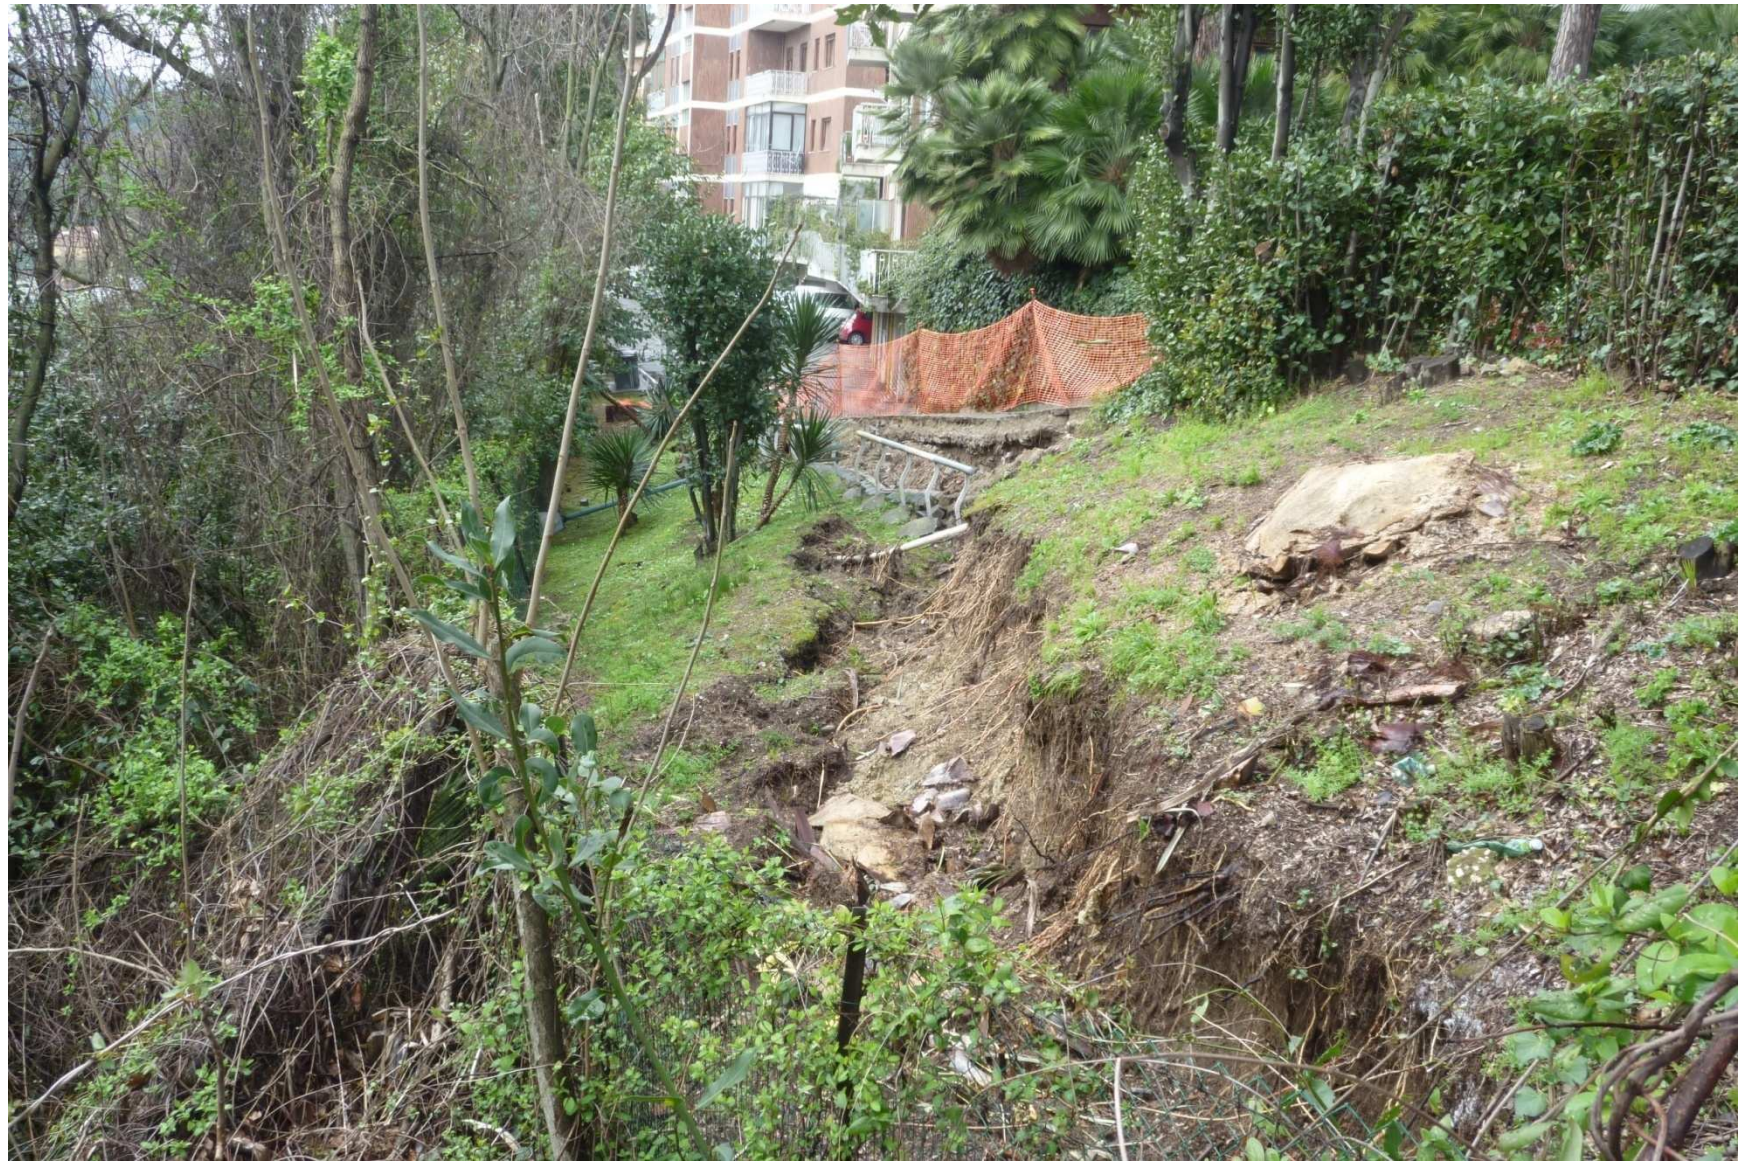
- Tra i **motivi** che hanno portato al manifestarsi e all'evoluzione della frana della Via Olimpica, ma che si possono estrapolare a gran parte delle frane in Roma, si possono indicare i seguenti (*cause innescanti*) (Pietrantoni):

- le **forti precipitazioni meteoriche** che hanno portato ad un elevato stato di imbibizione dei terreni, con aumento delle pressioni neutre e conseguente riduzione della resistenza dei terreni (**le feritoie drenanti dei muri esistenti sono risultate in gran parte intasate o malfunzionanti**);

- una **perdita delle condotte idriche presenti a monte della scarpata** e che potrebbe aver peggiorato lo stato di imbibizione dei terreni;
- le scadenti caratteristiche di resistenza del muro di sottoscarpa, formato da blocchi di pietra poco legati e quindi non dotato delle caratteristiche di resistenza a taglio e flessione tipiche dei moderni muri in cemento armato.

- **Queste come altre frane cittadine non vengono segnalate nelle cartografie citate.**
- L'intervento sul muro crollato è illustrato nella sezione tipo seguente.

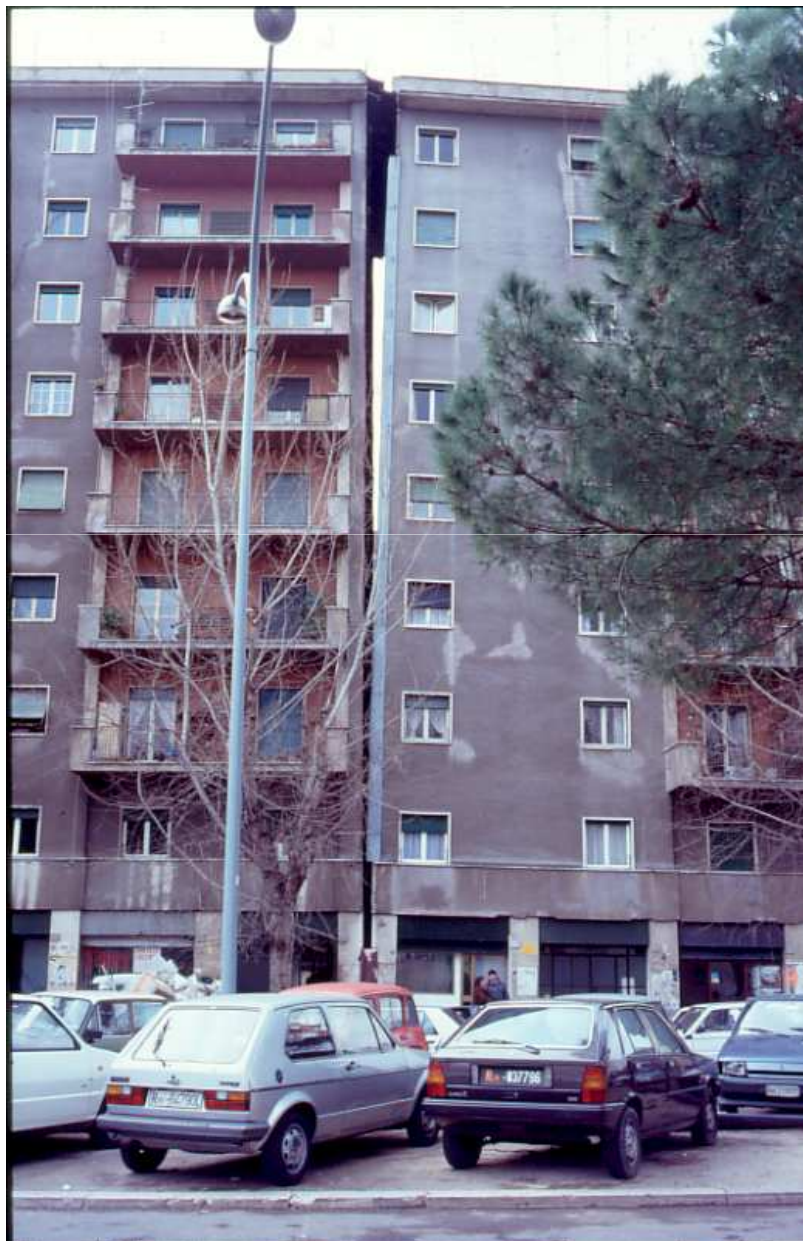
**Cedimenti differenziali del terreno di fondazione.** Distacco di fabbricati in corrispondenza di giunti strutturali, Viale Giustiniano Imperatore, zona Ostiense. Questi fabbricati furono costruiti negli anni '50, lungo il Fosso di Grotta Perfetta ("marrana"). Il palazzo di sinistra è stato demolito per ragioni di sicurezza (Foto G. Gisotti).

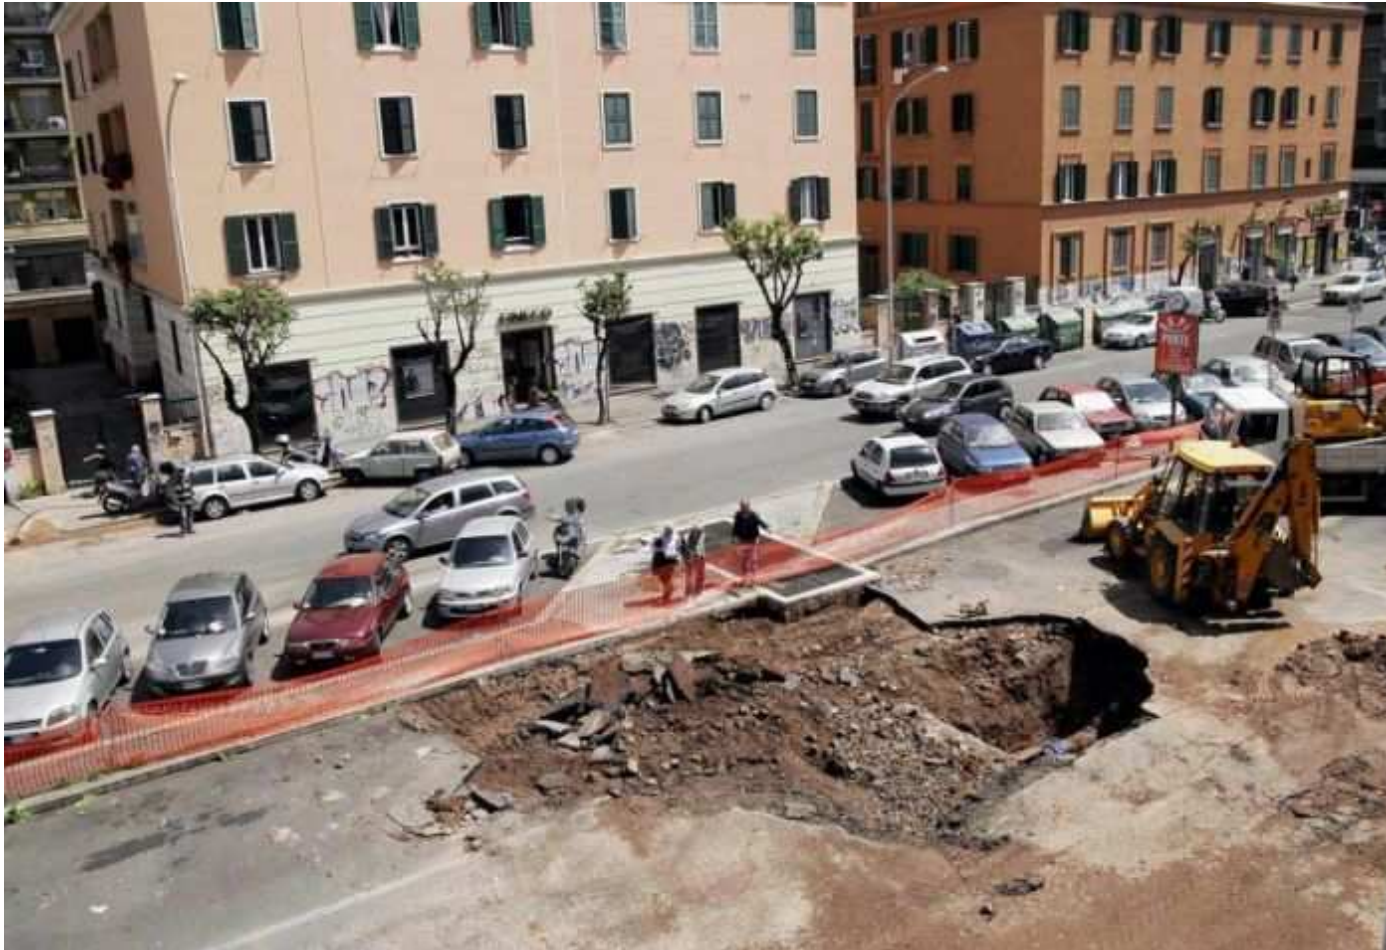
Un esempio dei frequenti sprofondamenti (voragini o sinkhole) che da tempo colpiscono il tessuto urbano (Fonte: Maurizio Lanzini).

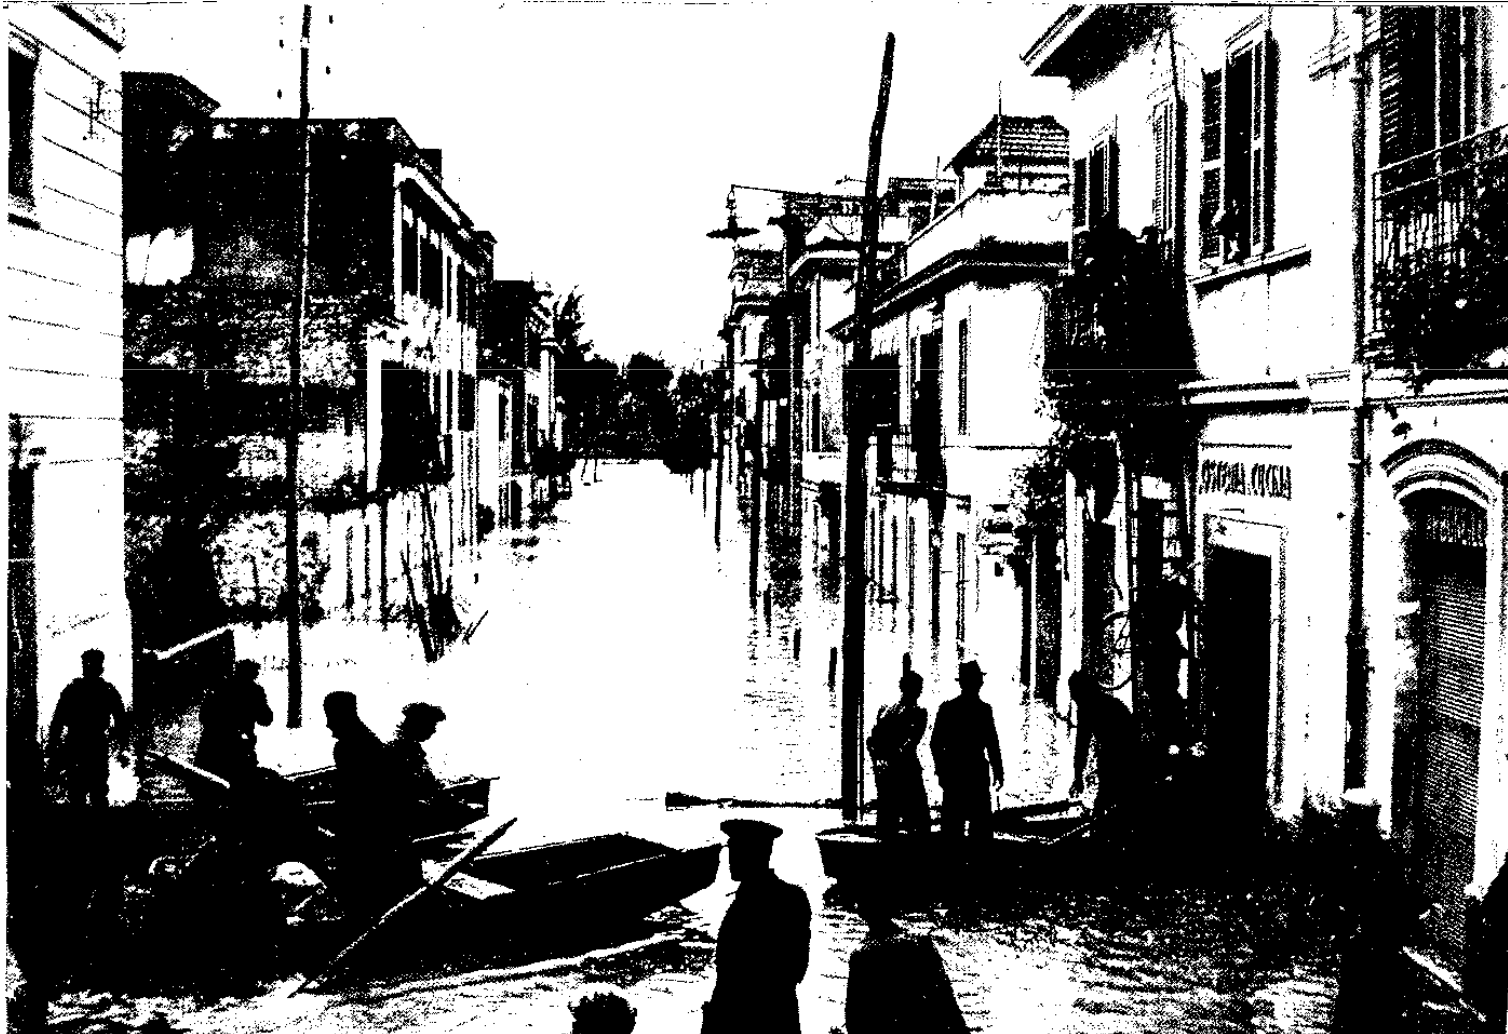
**Alluvioni.** Via Portuense allagata in seguito alla piena del Tevere del 17 dicembre 1937: l'allagamento fu dovuto al fatto che alcuni affluenti di destra del Tevere non poterono scaricarsi nel fiume proprio perché il Tevere era in piena e costituì un ostacolo al libero deflusso delle acque. In questo tratto non vi erano i Muraglioni.

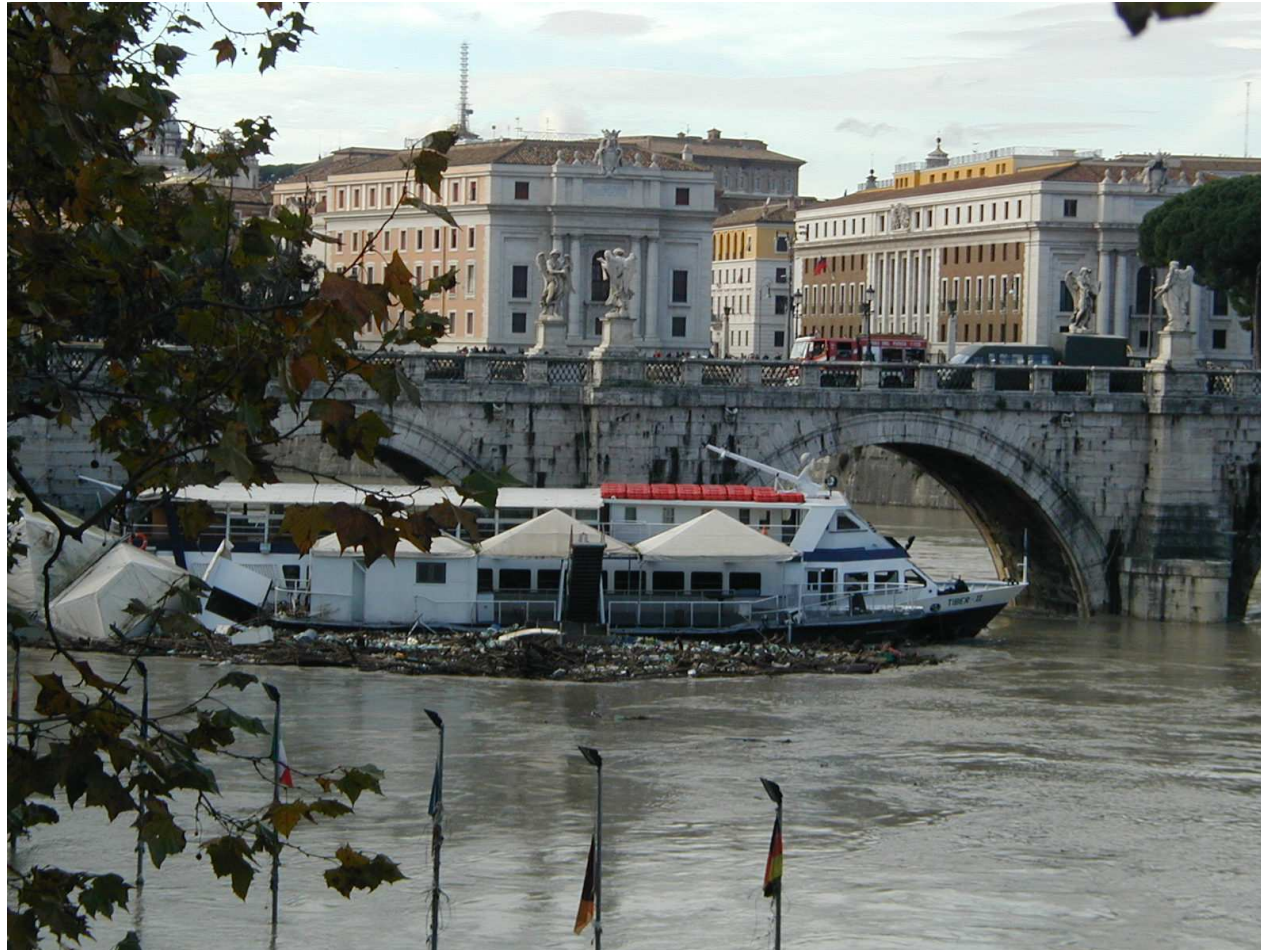
Uno dei barconi che, in seguito alla piena del Tevere del 2008, è stato trascinato dalla corrente fino a ostruire in parte la luce del ponte Sant'Angelo.

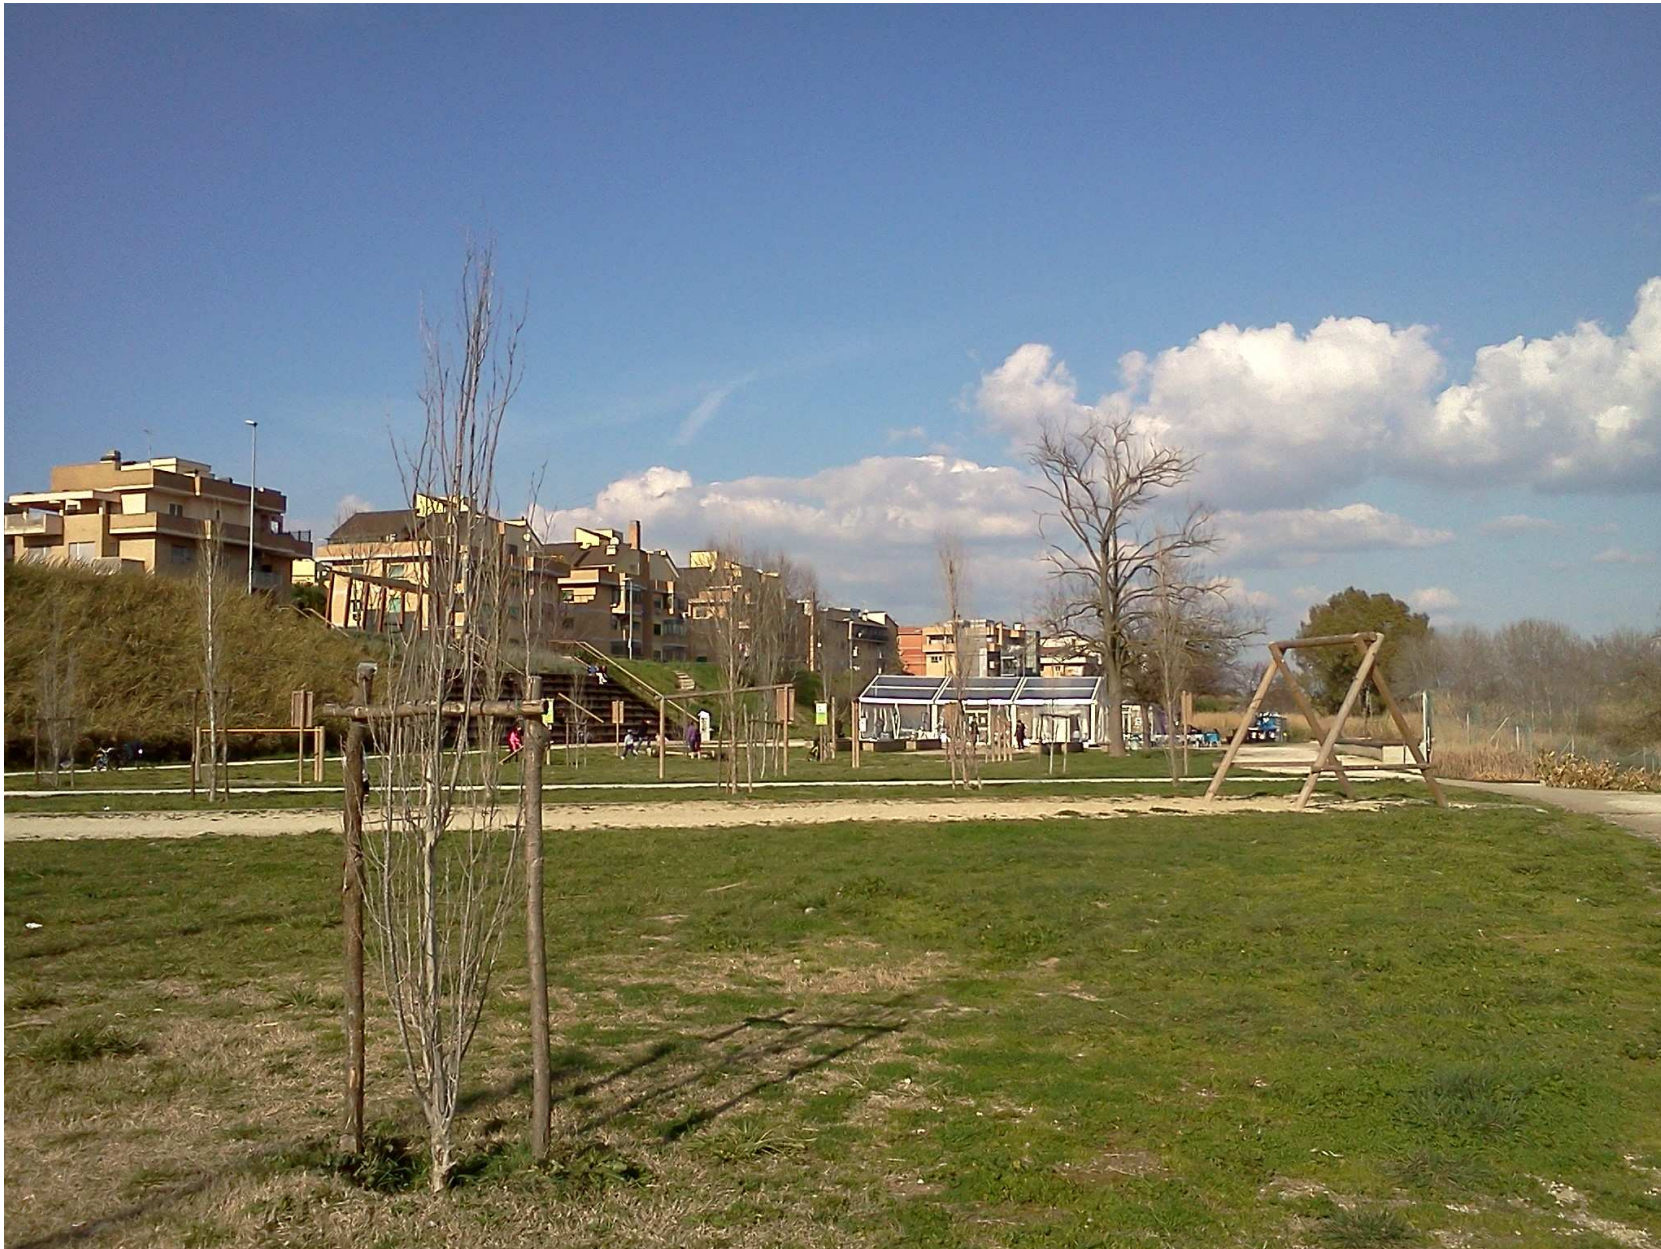
Bonifica della sponda destra del Tevere alla Magliana. Ottimo lavoro, grazie alla AdB Tevere, Associazioni (AIAPP) e residenti. Peccato che il quartiere alle spalle dell'Argine maestro si trova a una quota tale che se venisse tracimato l'argine, andrebbe sott'acqua (Foto: S. Malcevski, 2015)

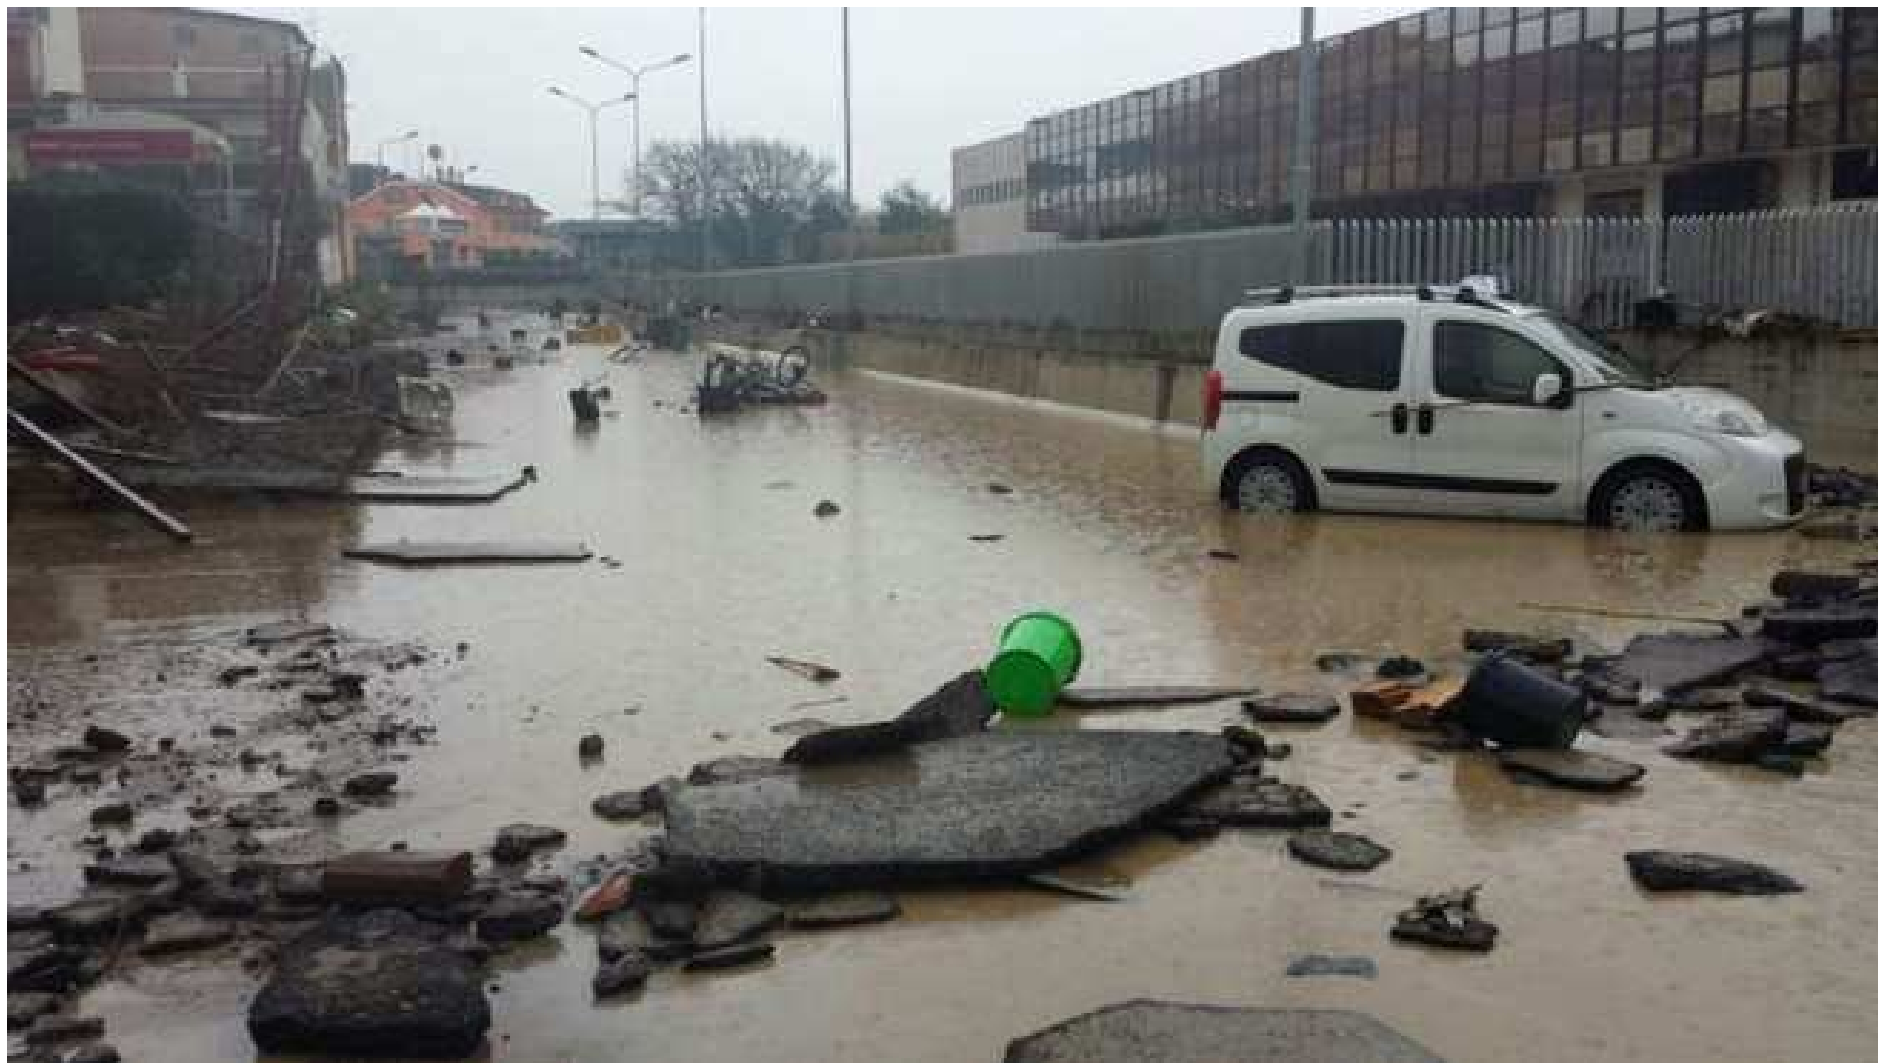
Roma, fine gennaio-primi febbraio 2014. Non solo le campagne ma anche la città è a rischio idrogeologico, perché alluvionata da fiumi in piena o perché vi sono insediamenti e infrastrutture realizzate in aree a rischio, come anche per mancato deflusso sotterraneo a causa della inefficienza delle reti idrauliche (ad es. caditoie e tombini intasati)

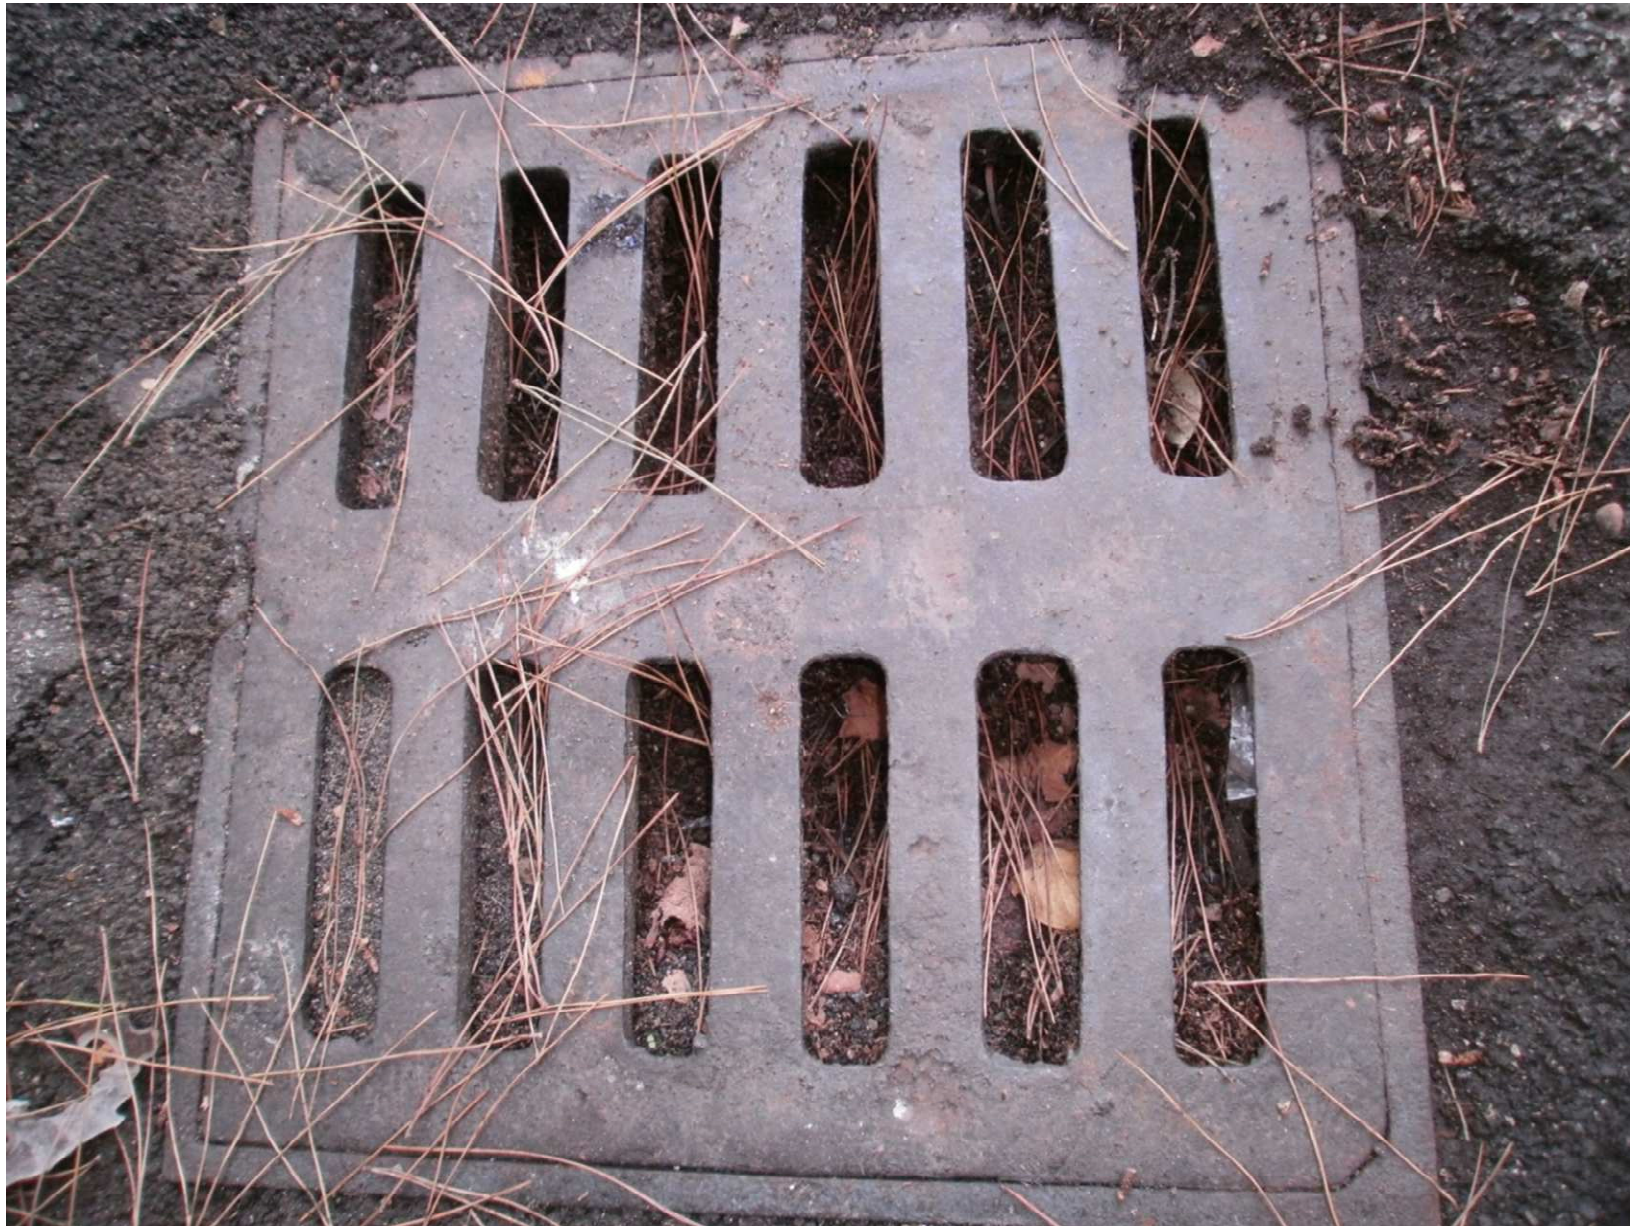
Caditoie intasate, come accade per la maggior parte della città. Massimo contributo agli allagamenti .

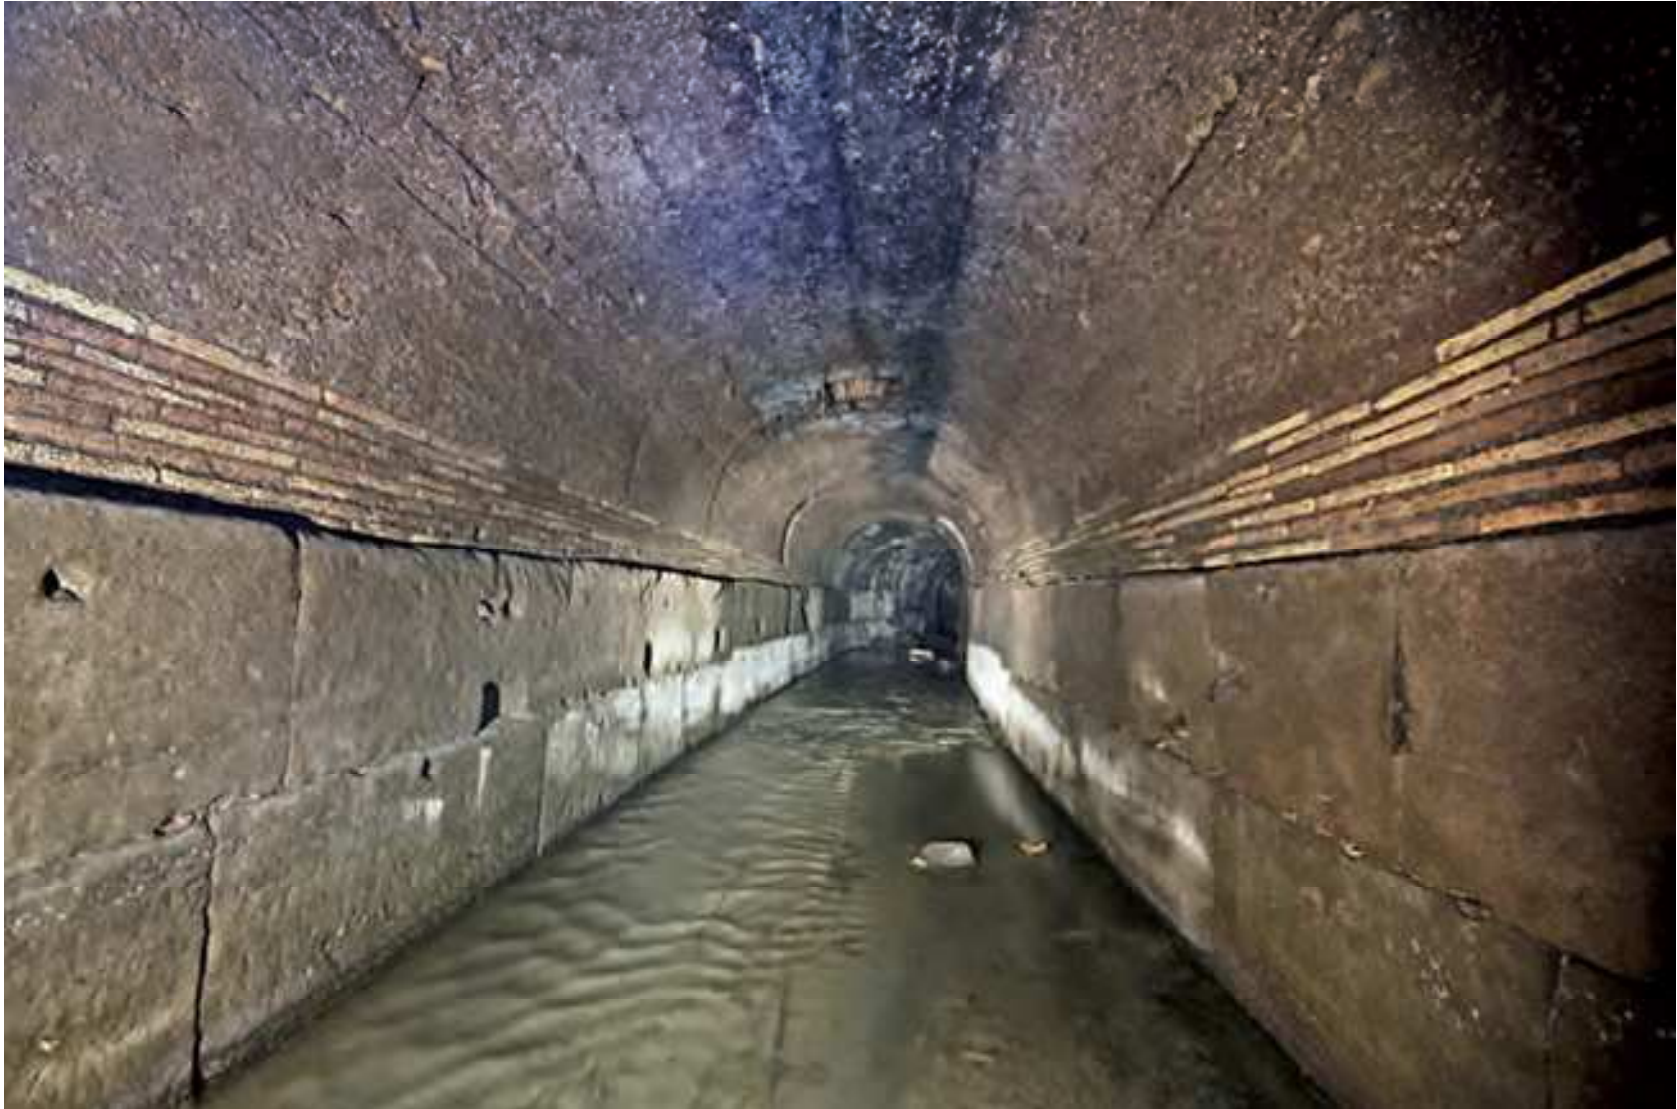
-La Cloaca Massima nacque come galleria di drenaggio in grado di raccogliere le acque superficiali e di agevolarne il deflusso verso il Tevere. Essa in particolare drenava la valle fra il Campidoglio e il Palatino, dove poi fu realizzato il Foro Romano: la sua costruzione iniziò sotto il regno di Tarquinio Prisco, e il suo adeguamento alle mutate condizioni urbanistiche della superficie continuò sotto Augusto fino a Domiziano e forse oltre, svolgendo anche le funzioni di convogliamento delle acque nere. Il manufatto è in alcuni tratti ancora funzionante (Fonte: Elisabetta Bianchi)

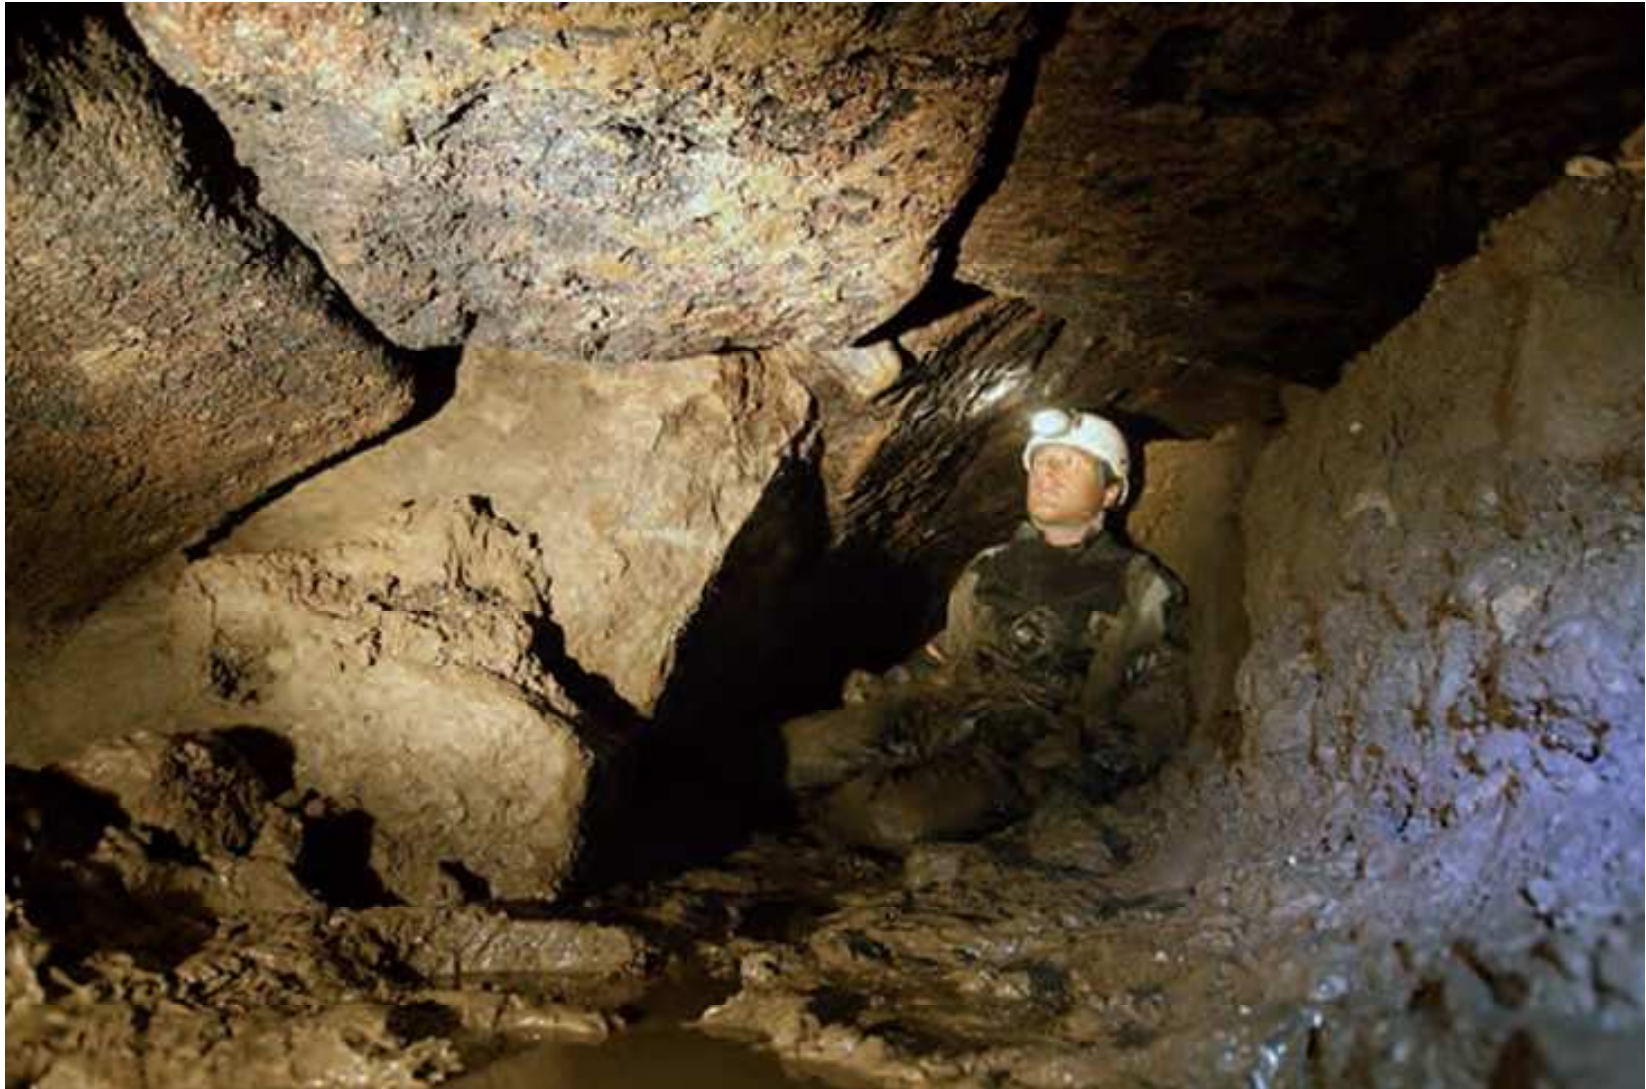
Il manufatto svolge tutt'ora le sue funzioni drenanti, tanto è vero che è stato integrato, per il tratto terminale, nella rete della moderna fognatura di Roma. Ma tali funzioni sono ridotte perché a tratti l'opera è invasa da detriti, quindi a causa della scarsità di manutenzione. Dobbiamo fare ancora affidamento ad un'opera costruita circa 26 secoli fa a servizio del Foro Romano! (Fonte: E. Bianchi, L. Antognoli, A. Morabito, I. Stranieri).
