ASSOCIAZIONE NAZIONALE  
PER LA TUTELA DEL PATRIMONIO  
STORICO ARTISTICO  
E NATURALE DELLA NAZIONE

L'Aquila, 05-01-2018

**Oggetto:** L'Aquila Centro storico, sottoservizi, pavimentazioni stradali e altro

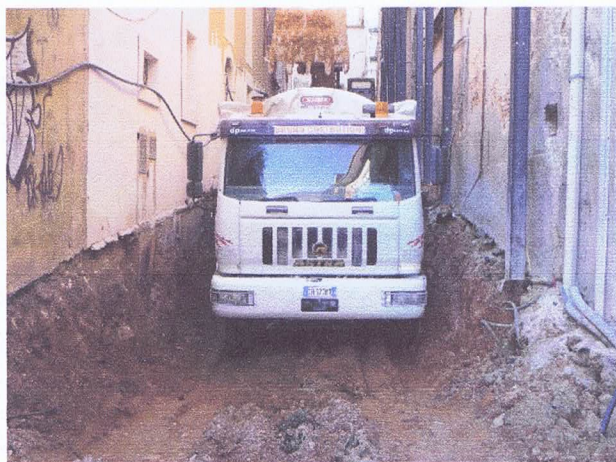
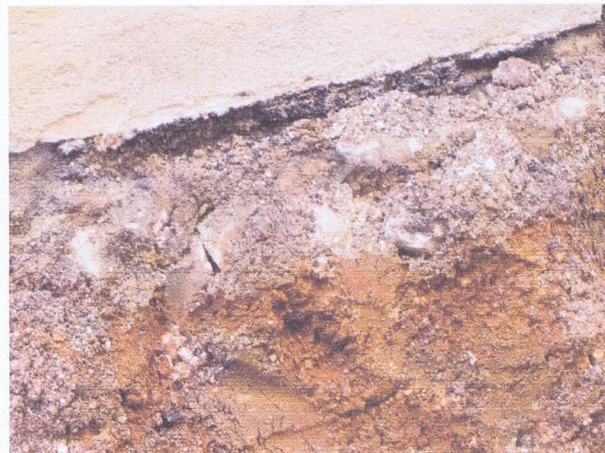
Via Sinizzo (Foto 1 e 2)

A ciò si aggiunga la dubbia modalità tecnica e operativa con cui sono spesso condotti gli scavi del tunnel, cosiddetto intelligente, che potrebbe creare, ove non l'abbia già fatto, gravi danni agli edifici, anche vincolati, molti dei quali appena restaurati (Foto 1, 2, 3 e 4).

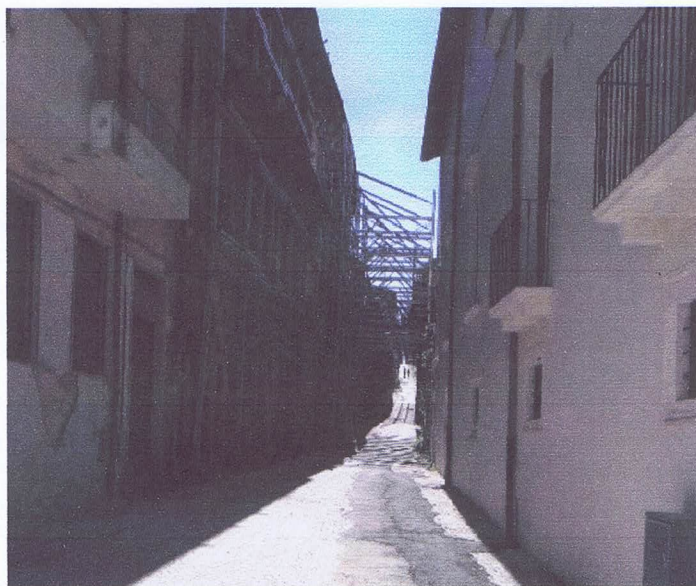
(foto 5)

Nei tratti già oggetto dell'intervento per i sottoservizi attualmente la pavimentazione stradale viene ripristinata con asfalto, indipendentemente dalla pavimentazione preesistente. Cia auguriamo che tale tipologia di intervento sia solo provvisoria (Foto 5 e 6).

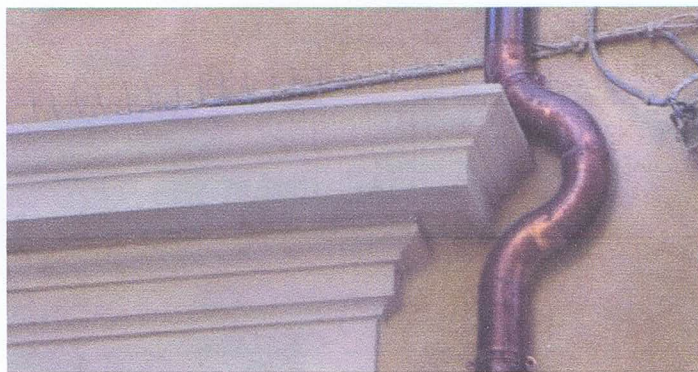
(Foto 9)

I pluviali dei fabbricati seguono curvature improbabili che, tra l’altro, determineranno probabilmente anche problemi di tenuta (Foto 9 e 10).
