**Parabita 13 giugno 2022**

**Oggetto: Otranto (Lecce) tutela dell'ambiente, del paesaggio, delle aree archeologiche, della spiaggia, della foce del torrente, della sorgente e del demanio marittimo di Porto Badisco interessati dalla piena alluvionale del 18 novembre 2021. Segnalazione delle criticità e richieste di provvedimenti amministrativi e di interventi.**

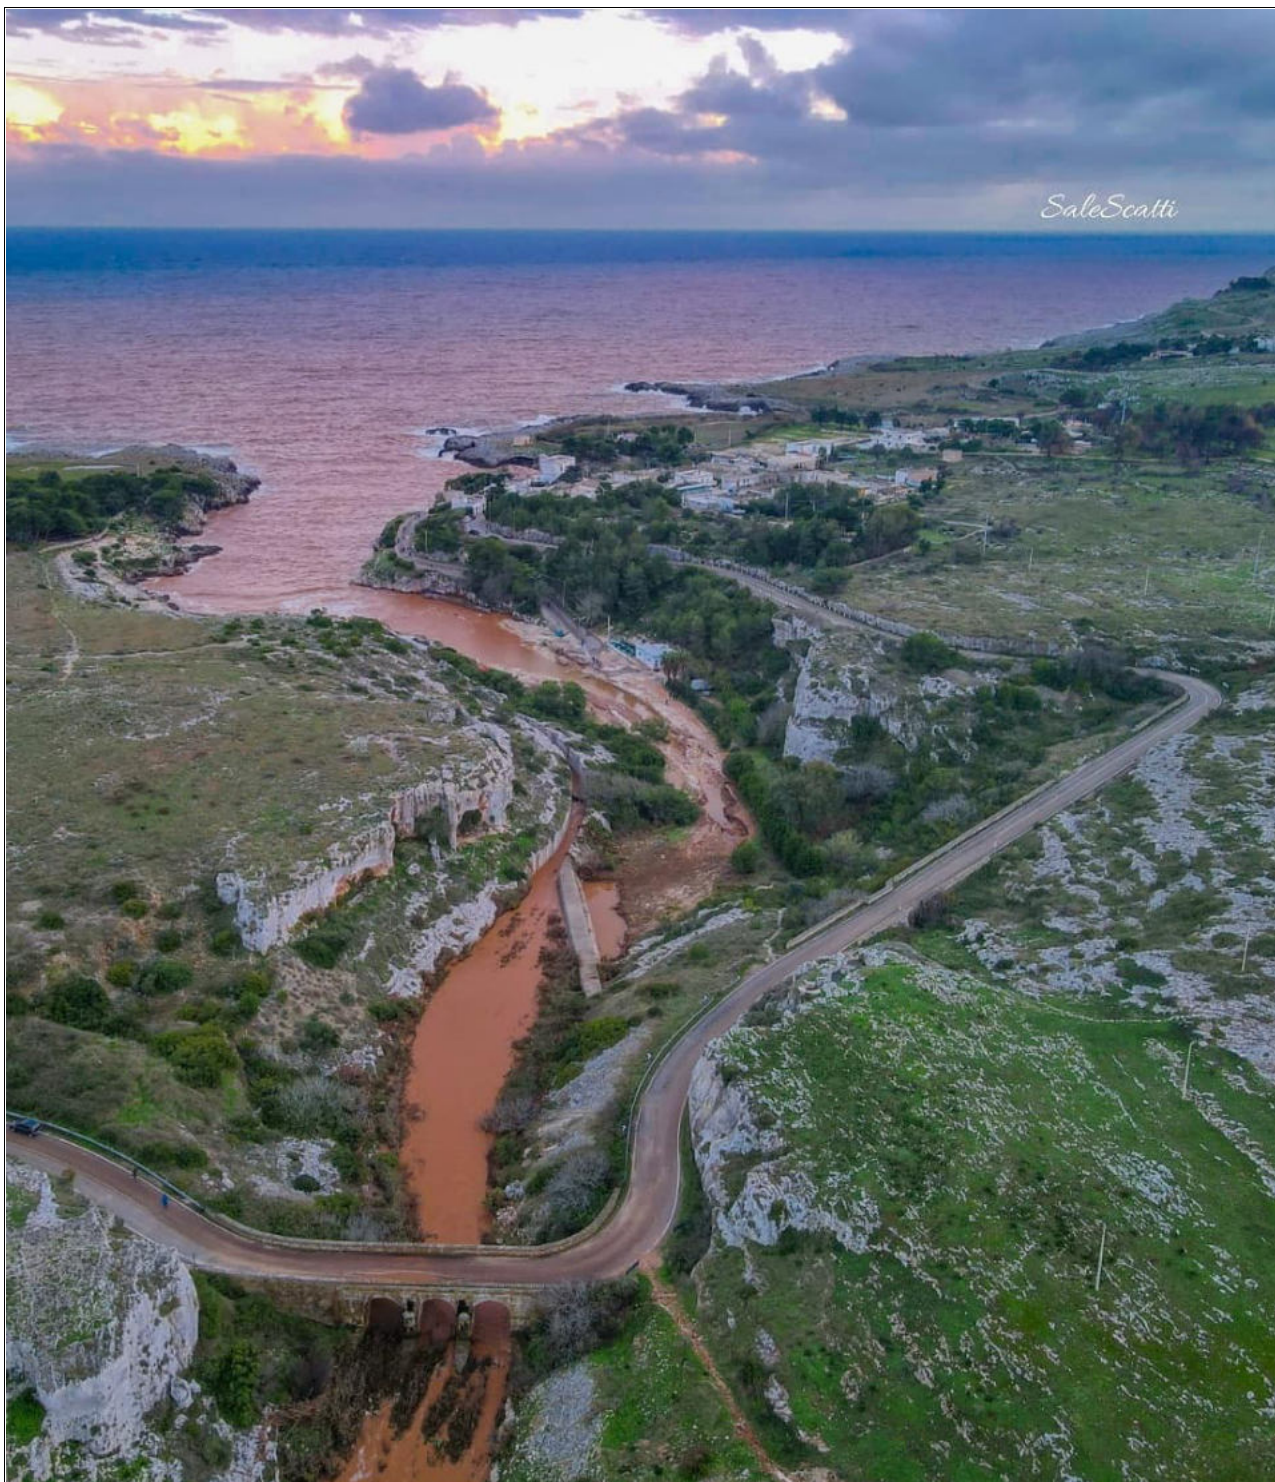
**1 - Otranto Porto Badisco, 18 novembre 2021.**

Il viadotto della strada provinciale SP 87 che scavalca il torrente di Porto Badisco con piena alluvionale in corso di diminuzione.

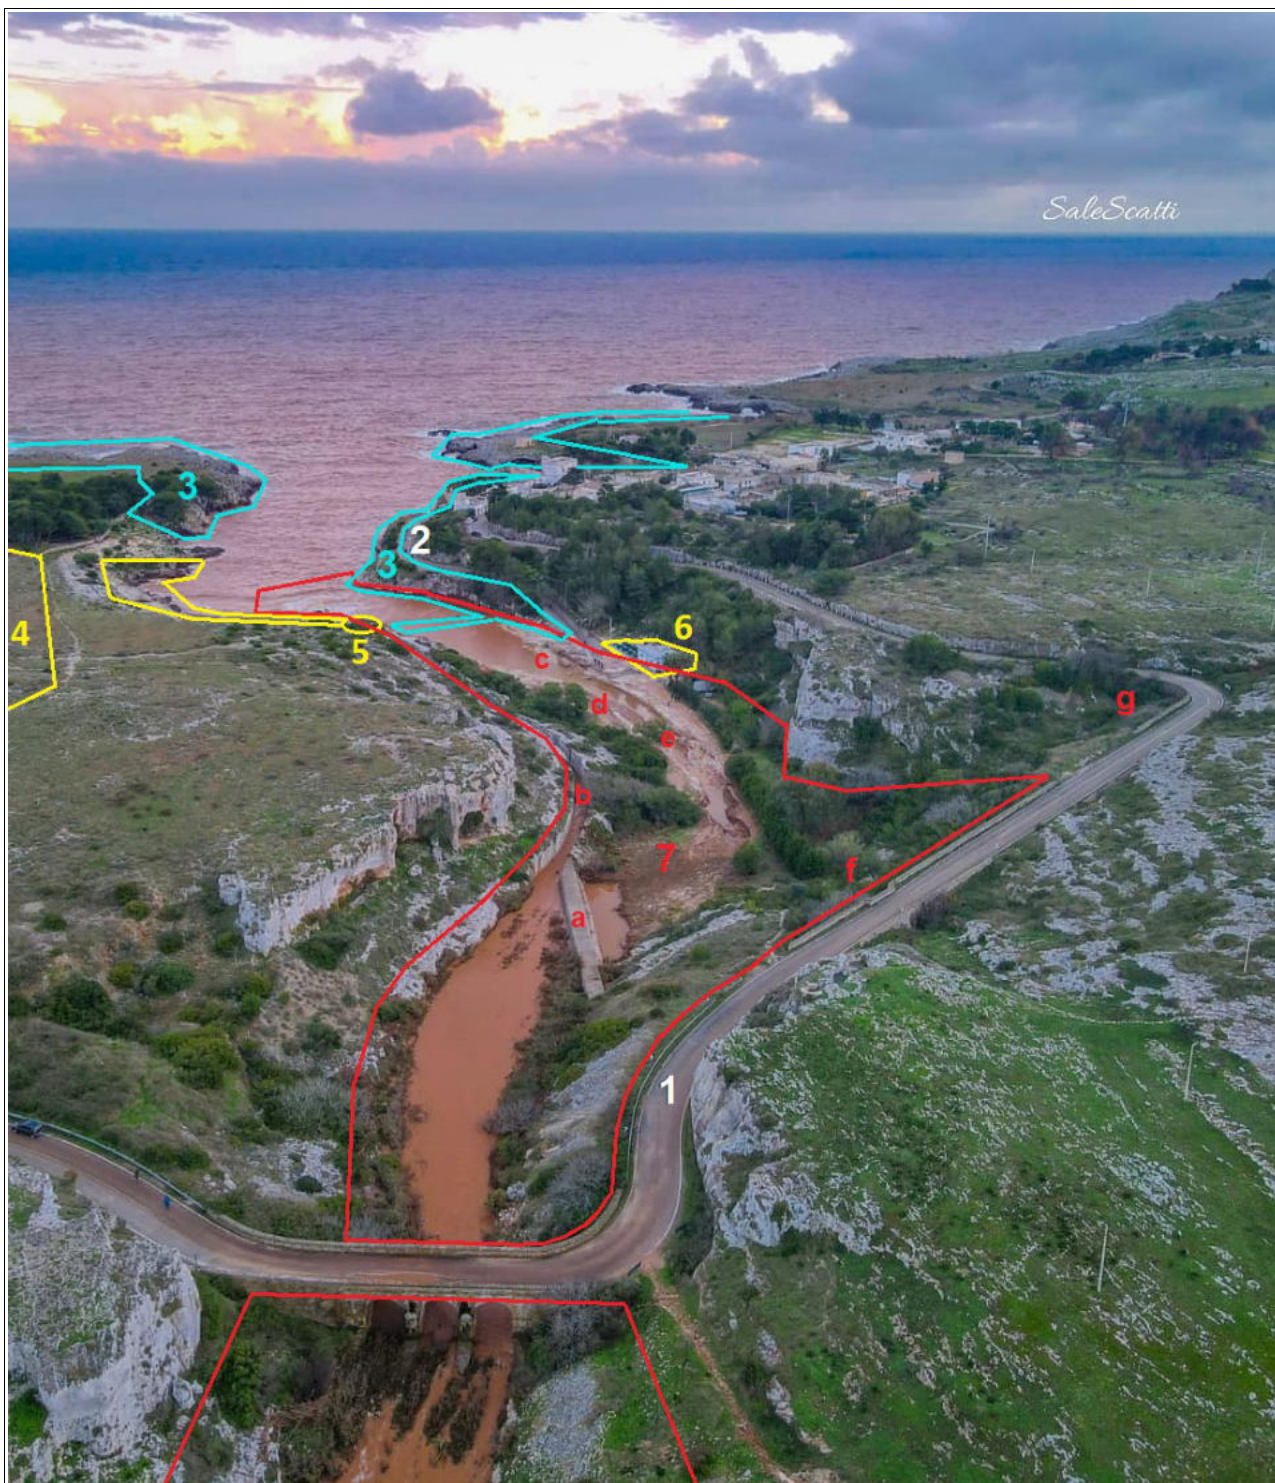
**2 - Otranto Porto Badisco, 18 novembre 2021.** Legenda: **1=** strada provinciale SP 87; **2=** strada comunale via *Approdo di Enea*; **3=** aree catastalmente intestate al “*demanio pubblico dello stato - ramo marina mercantile*” (demanio marittimo); **4=** area archeologica vincolata a tutela della cavità naturale “*PU\_902-grotta dei cervi*”; **5=** area geosito “*CGP0100-Le calcareniti oligoceniche a Rodoliti di Porto Badisco*” con ingressi alla grotta d'interesse archeologico “*PU\_101-cunicolo dei diavoli*”; **6=** immobile commerciale “*Bar L'Approdo di Enea Ristorante*”; **7=** area interessata dalla piena alluvionale del 18 novembre 2021 comprendente la foce naturale del torrente di Porto Badisco, le opere di bonifica realizzate nel 1930 circa (**a=** diga deviatrice, **b=** canale deviatore; **c=** tombamento del lago costiero-foce del torrente), le antiche carraie (= **d**), la sorgente d'acqua (= **e**) messe in luce dalla piena alluvionale, canali di scolo SP 87 (= **f, g**).

1- di effettuare un intervento di manutenzione straordinaria delle cunette stradali costeggianti la strada provinciale SP 87 (litoranea Otranto - Porto Badisco) dal km.8+800 (cioè circa m.120 a nord del cancello d'ingresso della recinzione dell'area archeologica vincolata "grotta dei cervi") fino al km 10+100 (cioè fino al confine con il territorio comunale di Santa Cesarea Terme ove la SP87 termina innestandosi alla SP358 (tratto Uggiano La Chiesa - Santa Cesarea Terme); tale intervento di manutenzione straordinaria dovrebbe consistere nella pulizia dei canali di scolo ai lati della strada con rimozione dei materiali inerti e vegetali (compresi eventuali rifiuti abbandonati) che ostacolano il regolare flusso e drenaggio delle acque piovane raccolte dalla superficie stradale e che confluiscono direttamente e indirettamente nell'alveo della foce naturale del torrente di Porto Badisco e nel canale di bonifica; in particolare si chiede di eseguire la pulizia dei canali di scolo gravanti sulle particelle catastali 75 e 76 (foglio 66) e sottostanti due piccoli viadotti della SP 87: il primo canale è posto a circa 100 metri a sud dal noto viadotto a tre archi sul torrente di Porto Badisco (lettera f nelle figg. 2, 17 e 18 e fig. 40) ed il secondo canale è posto a circa 230 metri a sud dal viadotto a tre archi sul torrente di Porto Badisco (lettera g nelle figg. 2, 17 e 18 e fig. 41);

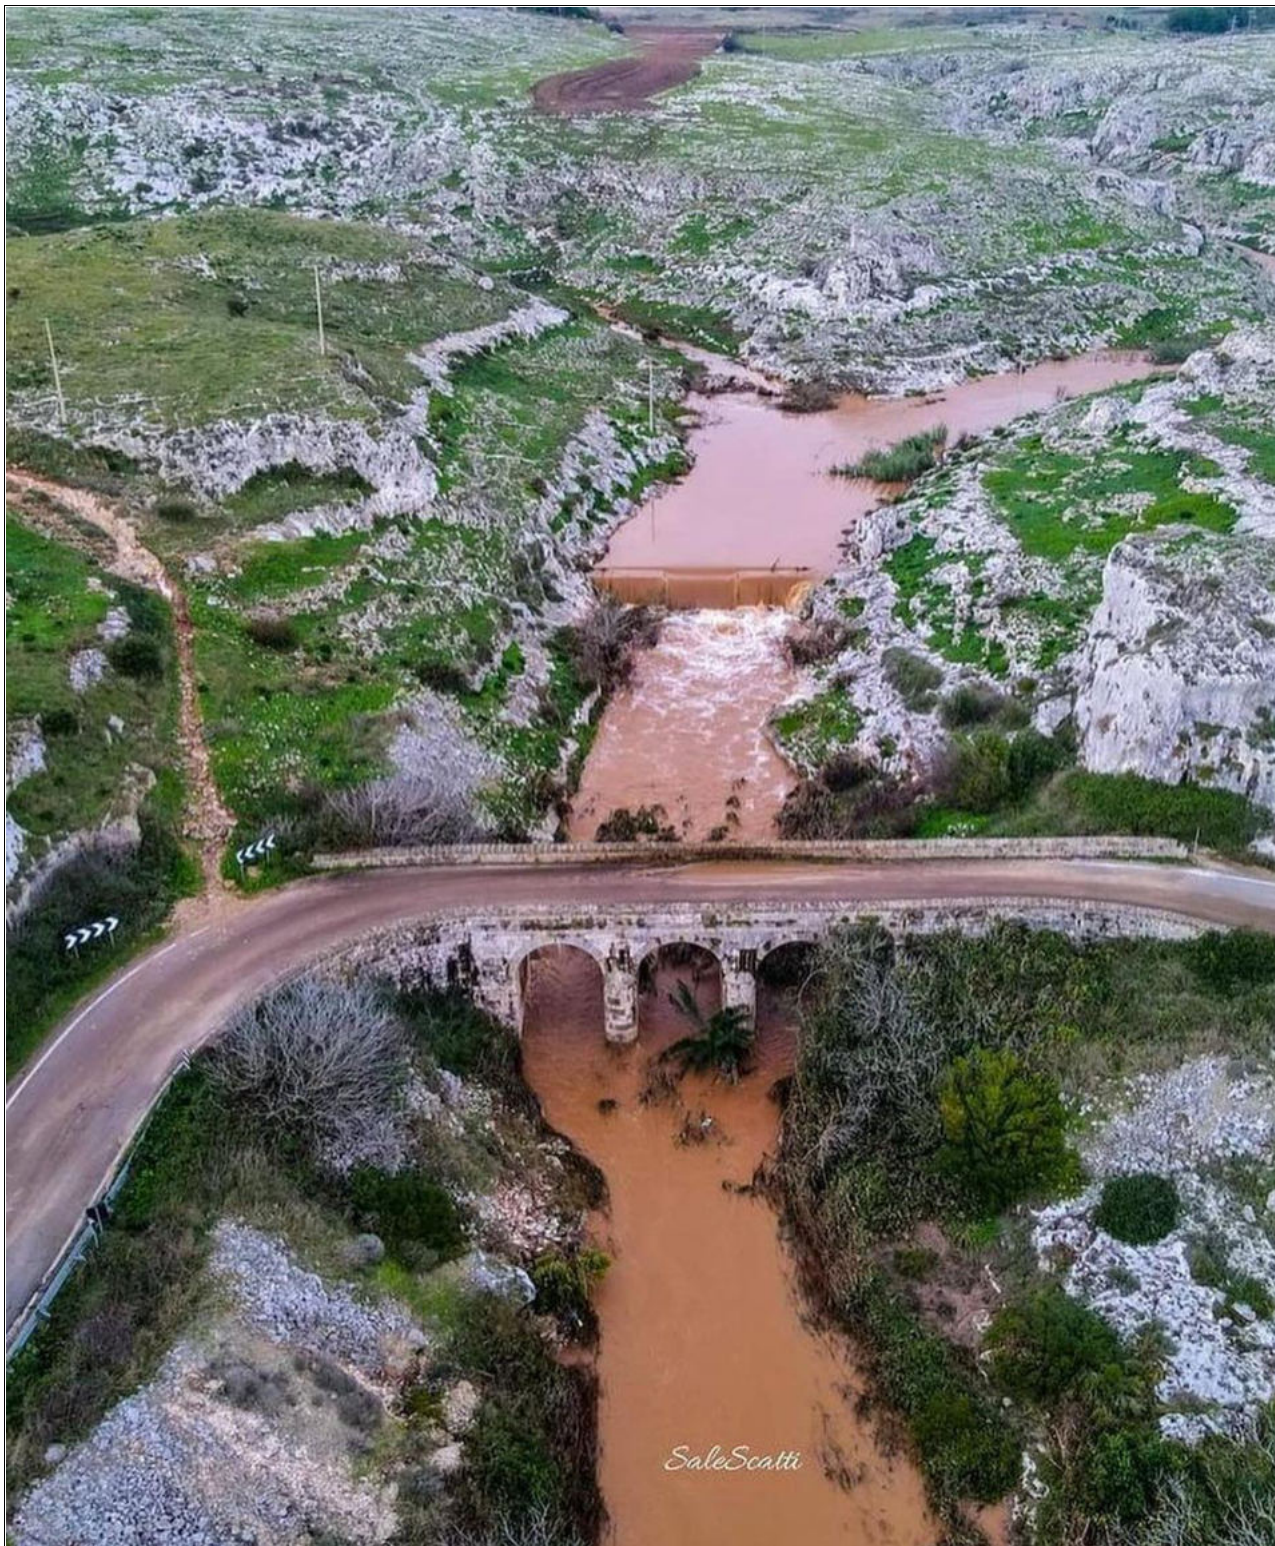
**3 - Otranto Porto Badisco, 18 novembre 2021.**

Il viadotto della strada provinciale SP 87 che scavalca il torrente di Porto Badisco con piena alluvionale in corso di diminuzione.

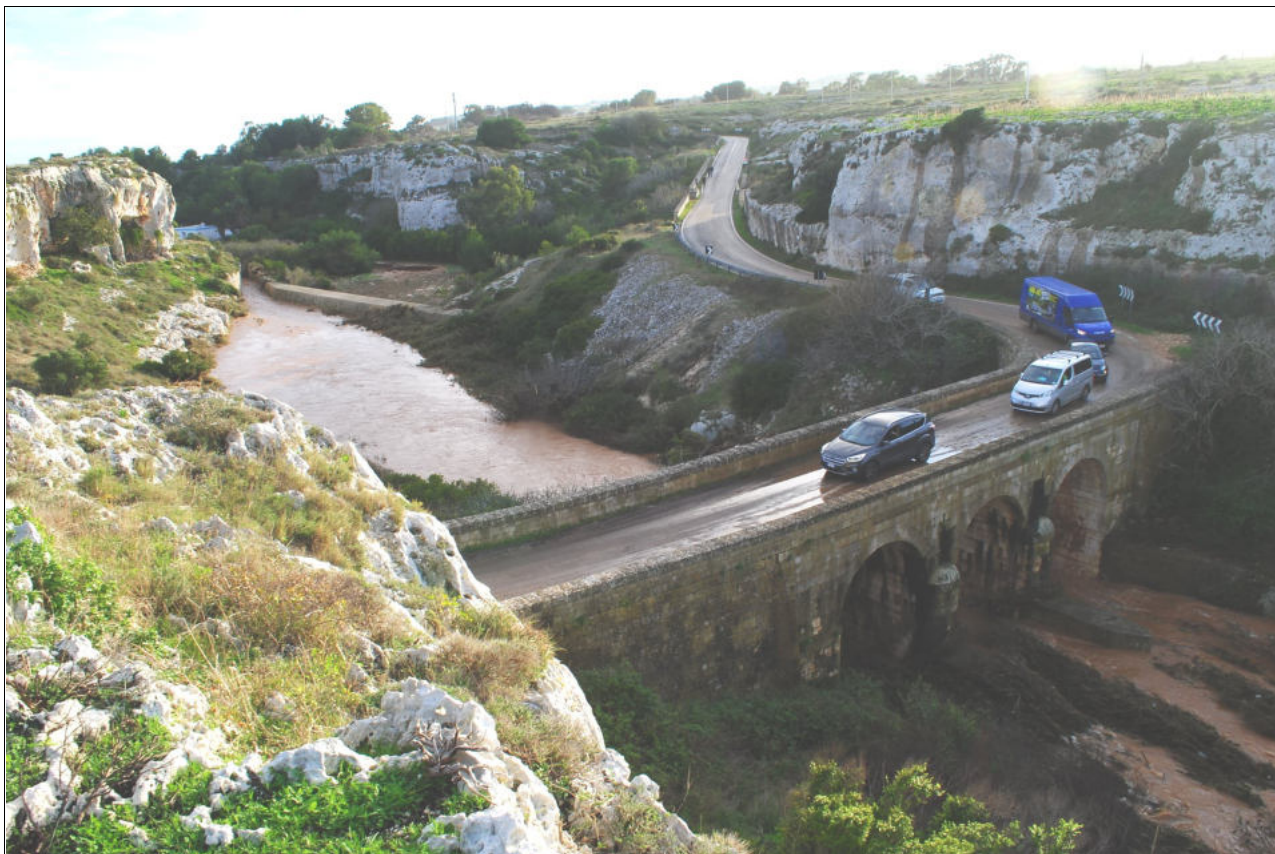
**4 - Otranto Porto Badisco, 18 novembre 2021.**

Viadotto della strada provinciale SP 87 sul torrente di Porto Badisco con piena alluvionale in corso di diminuzione.

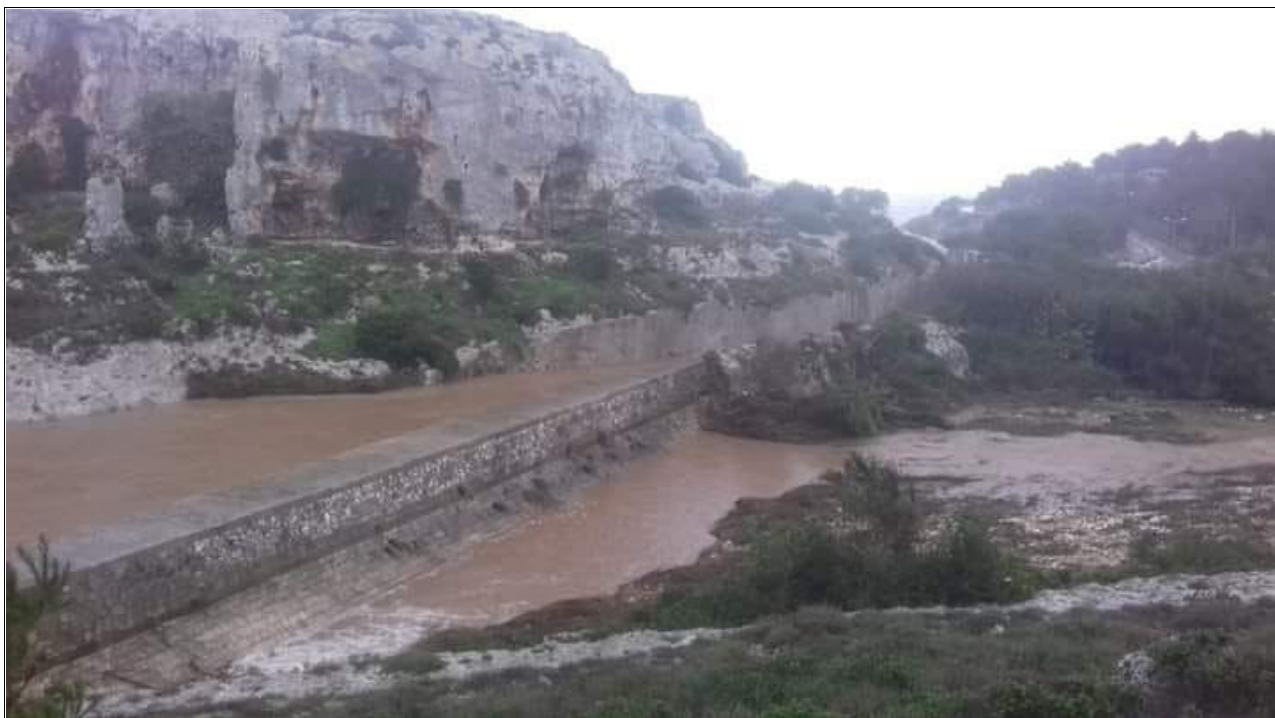
**5 - Otranto Porto Badisco, 18 novembre 2021.**

Diga di deviazione del torrente di Porto Badisco con piena alluvionale in corso di diminuzione.

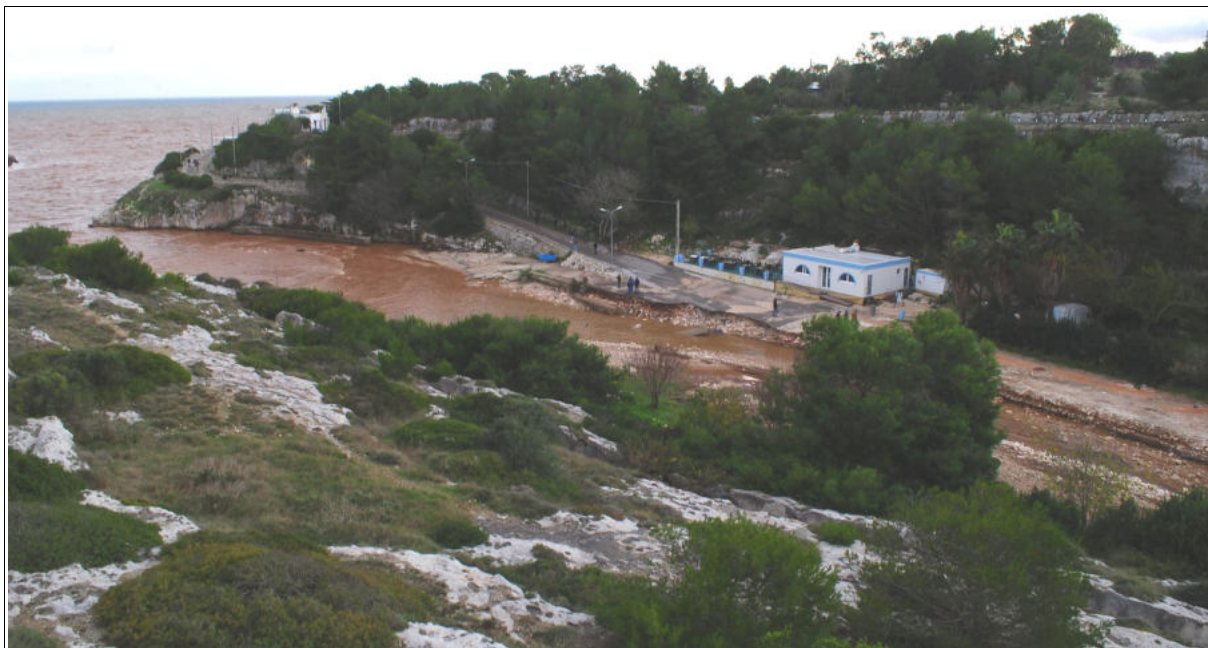
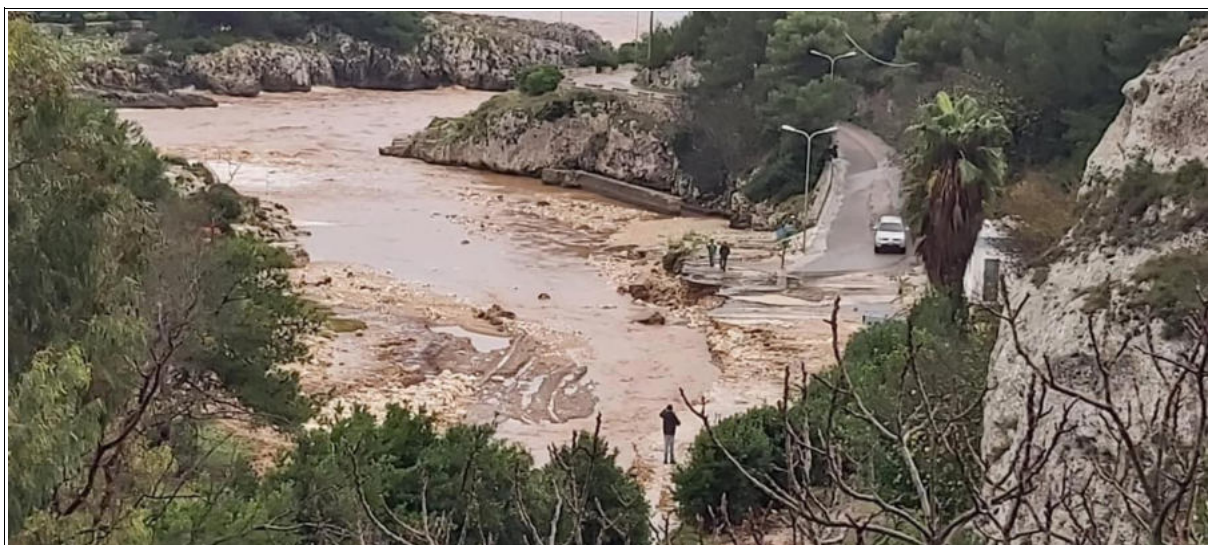
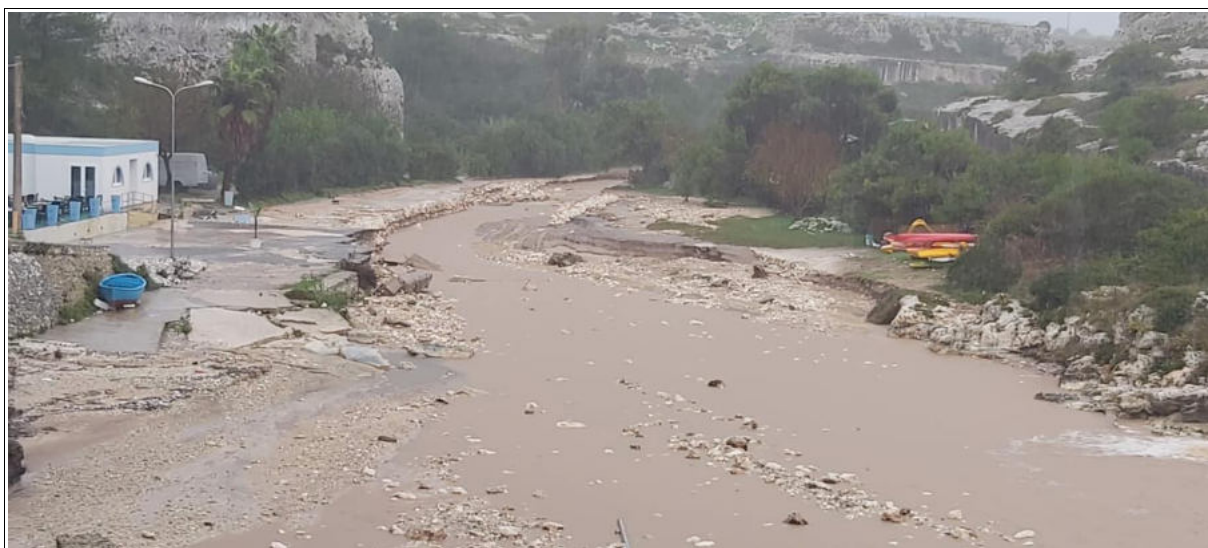
**6, 7 e 8 - Otranto Porto Badisco, 18 novembre 2021.**

Foce naturale del torrente di Porto Badisco con piena alluvionale in corso di diminuzione.

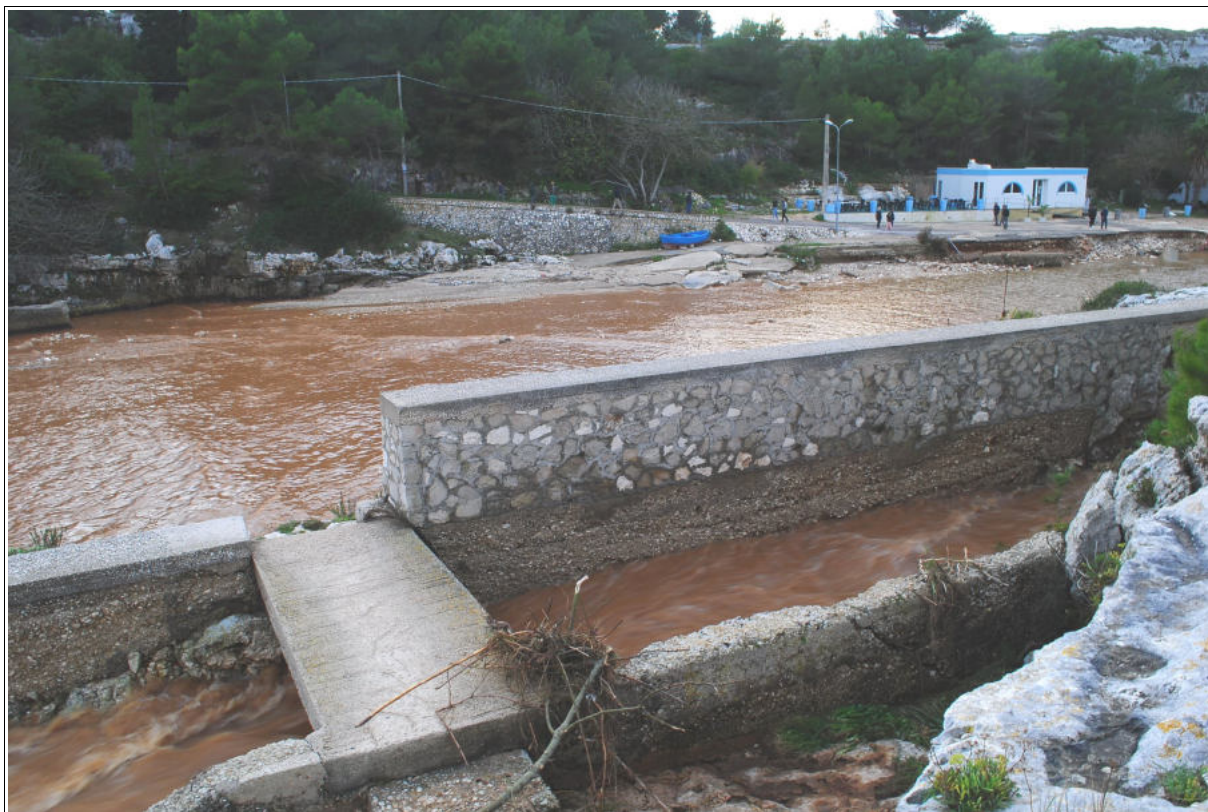
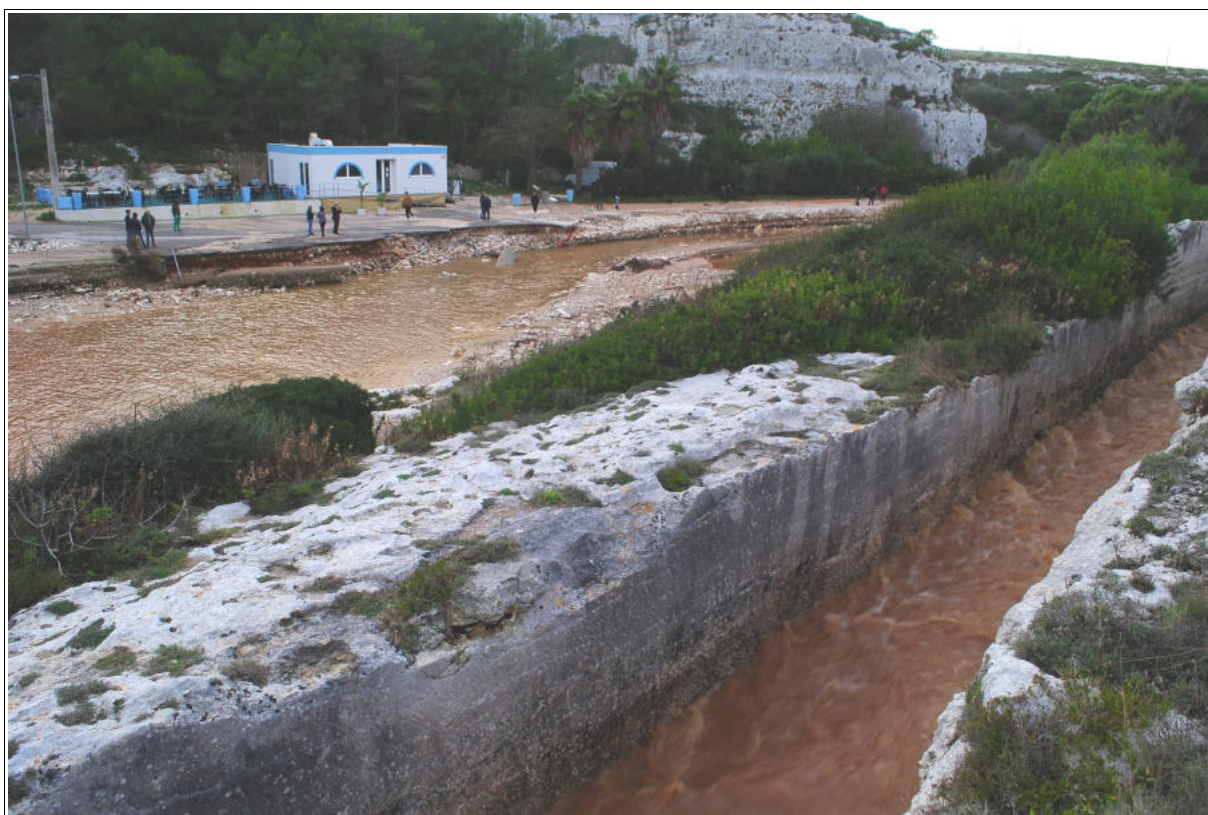
**9 e 10 - Otranto Porto Badisco, 18 novembre 2021.**

Canale deviatore (scavato nella roccia) della foce naturale del torrente di Porto Badisco con piena alluvionale in corso di diminuzione davanti gli ingressi della grotta d'interesse archeologico "PU\_101-cunicolo dei diavoli".

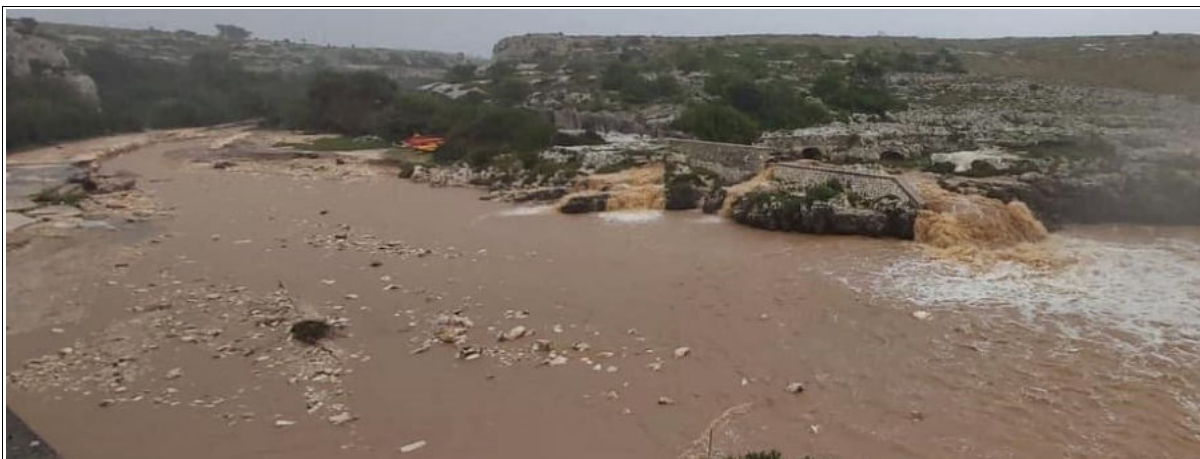
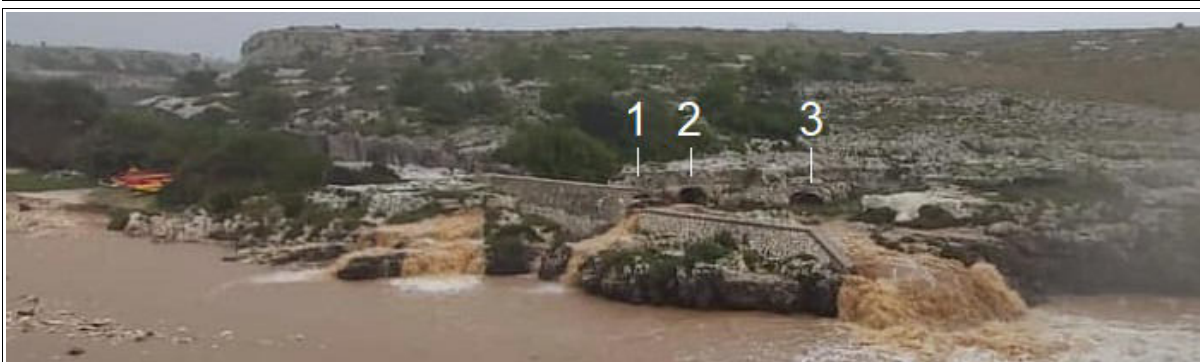
**11 e 12 - Otranto Porto Badisco, 18 novembre 2021.** Canale deviatore (scavato nella roccia) della foce naturale del torrente di Porto Badisco con piena alluvionale in corso di diminuzione; i numeri 1, 2 e 3 indicano gli ingressi della grotta d'interesse archeologico denominata "PU\_101-cunicolo dei diavoli".

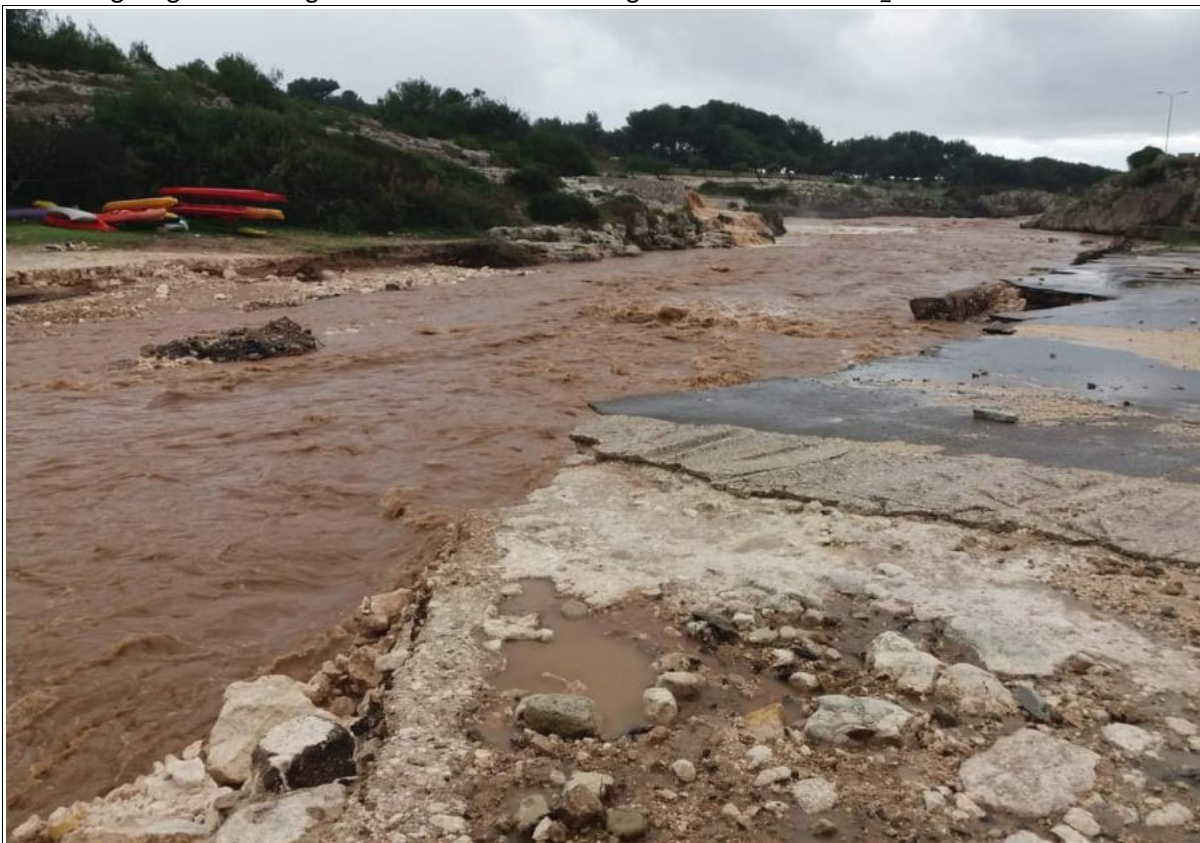
13

**13 - Otranto Porto Badisco, 18 nov 2021.** La foce naturale del torrente di Porto Badisco riattivata dalla piena.

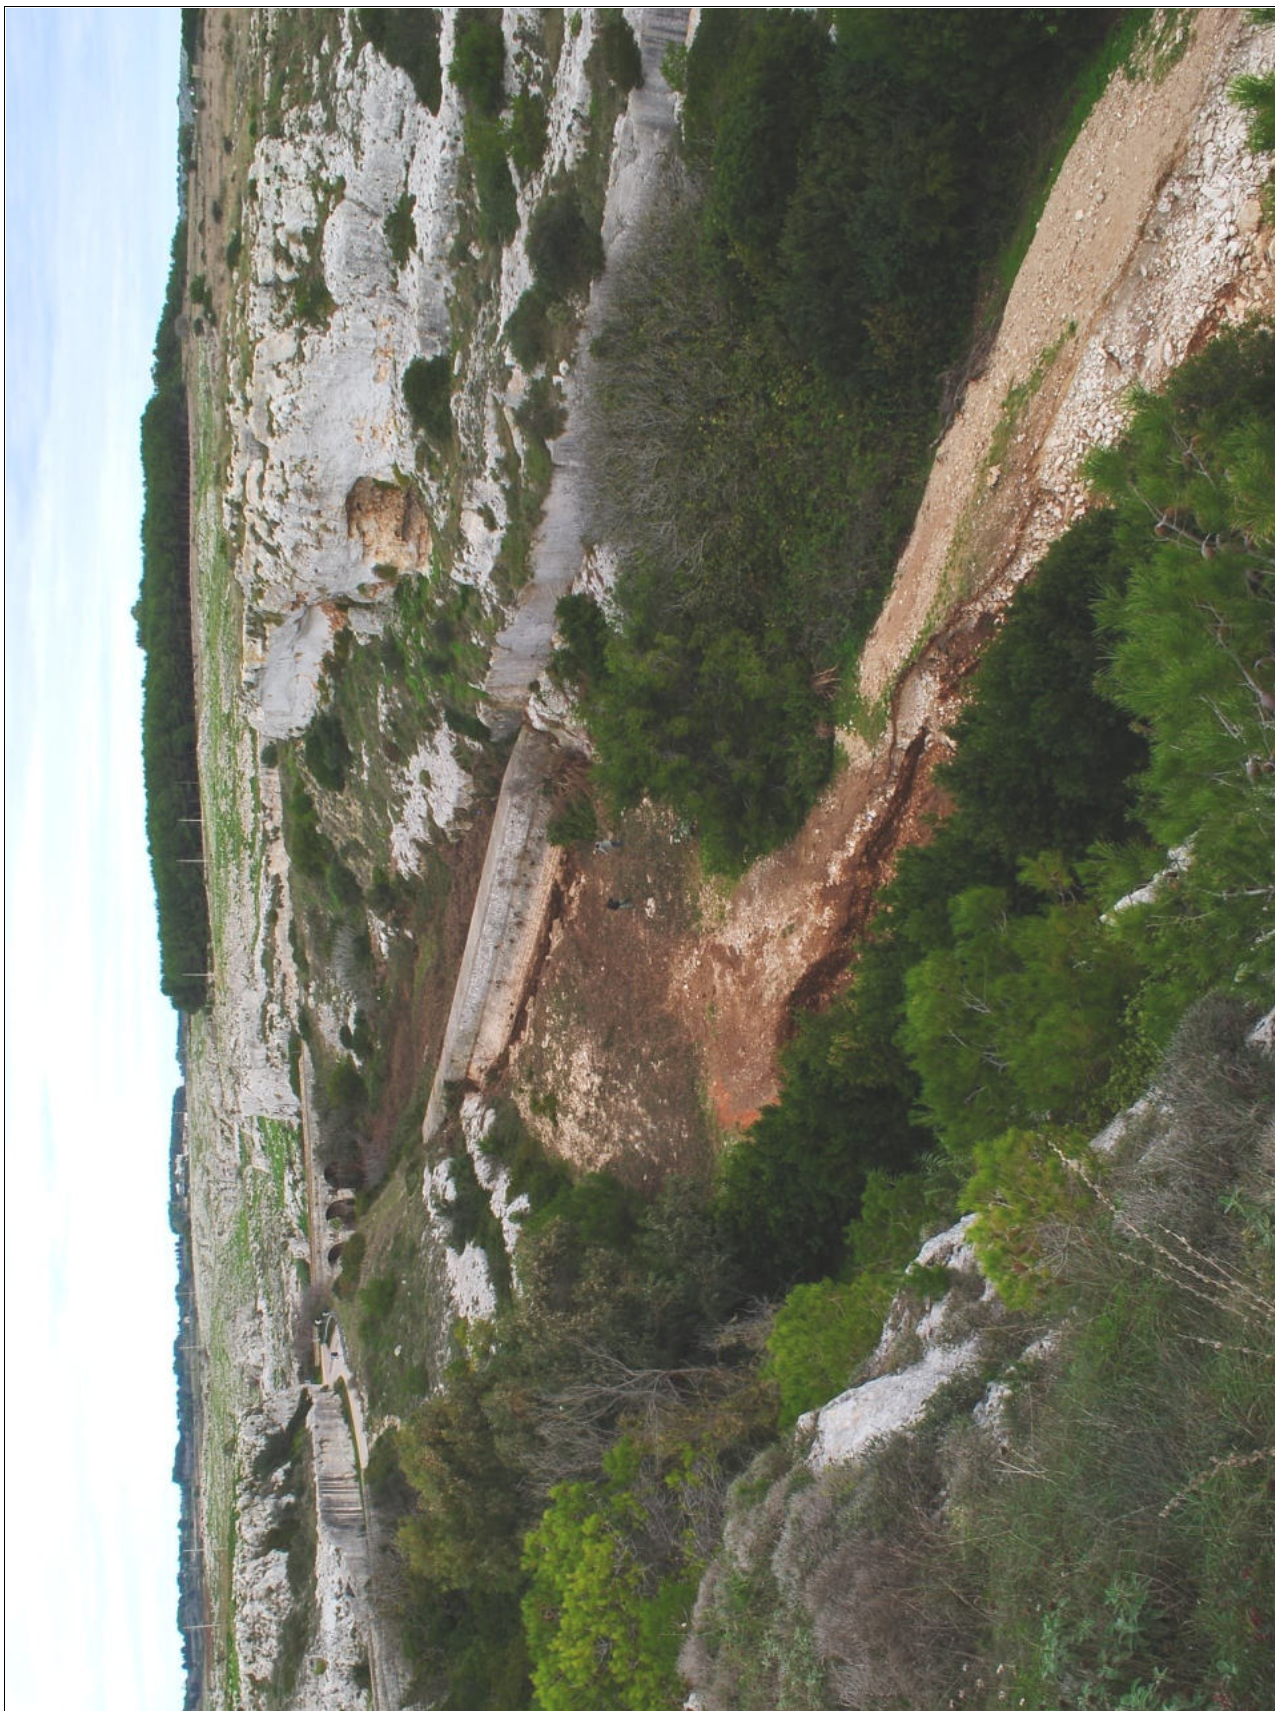
**14 - Otranto Porto Badisco, 5 dicembre 2021.**

Diga di deviazione del torrente di Porto Badisco e alveo della foce originaria dopo la piena alluvionale del 18 novembre 2021.

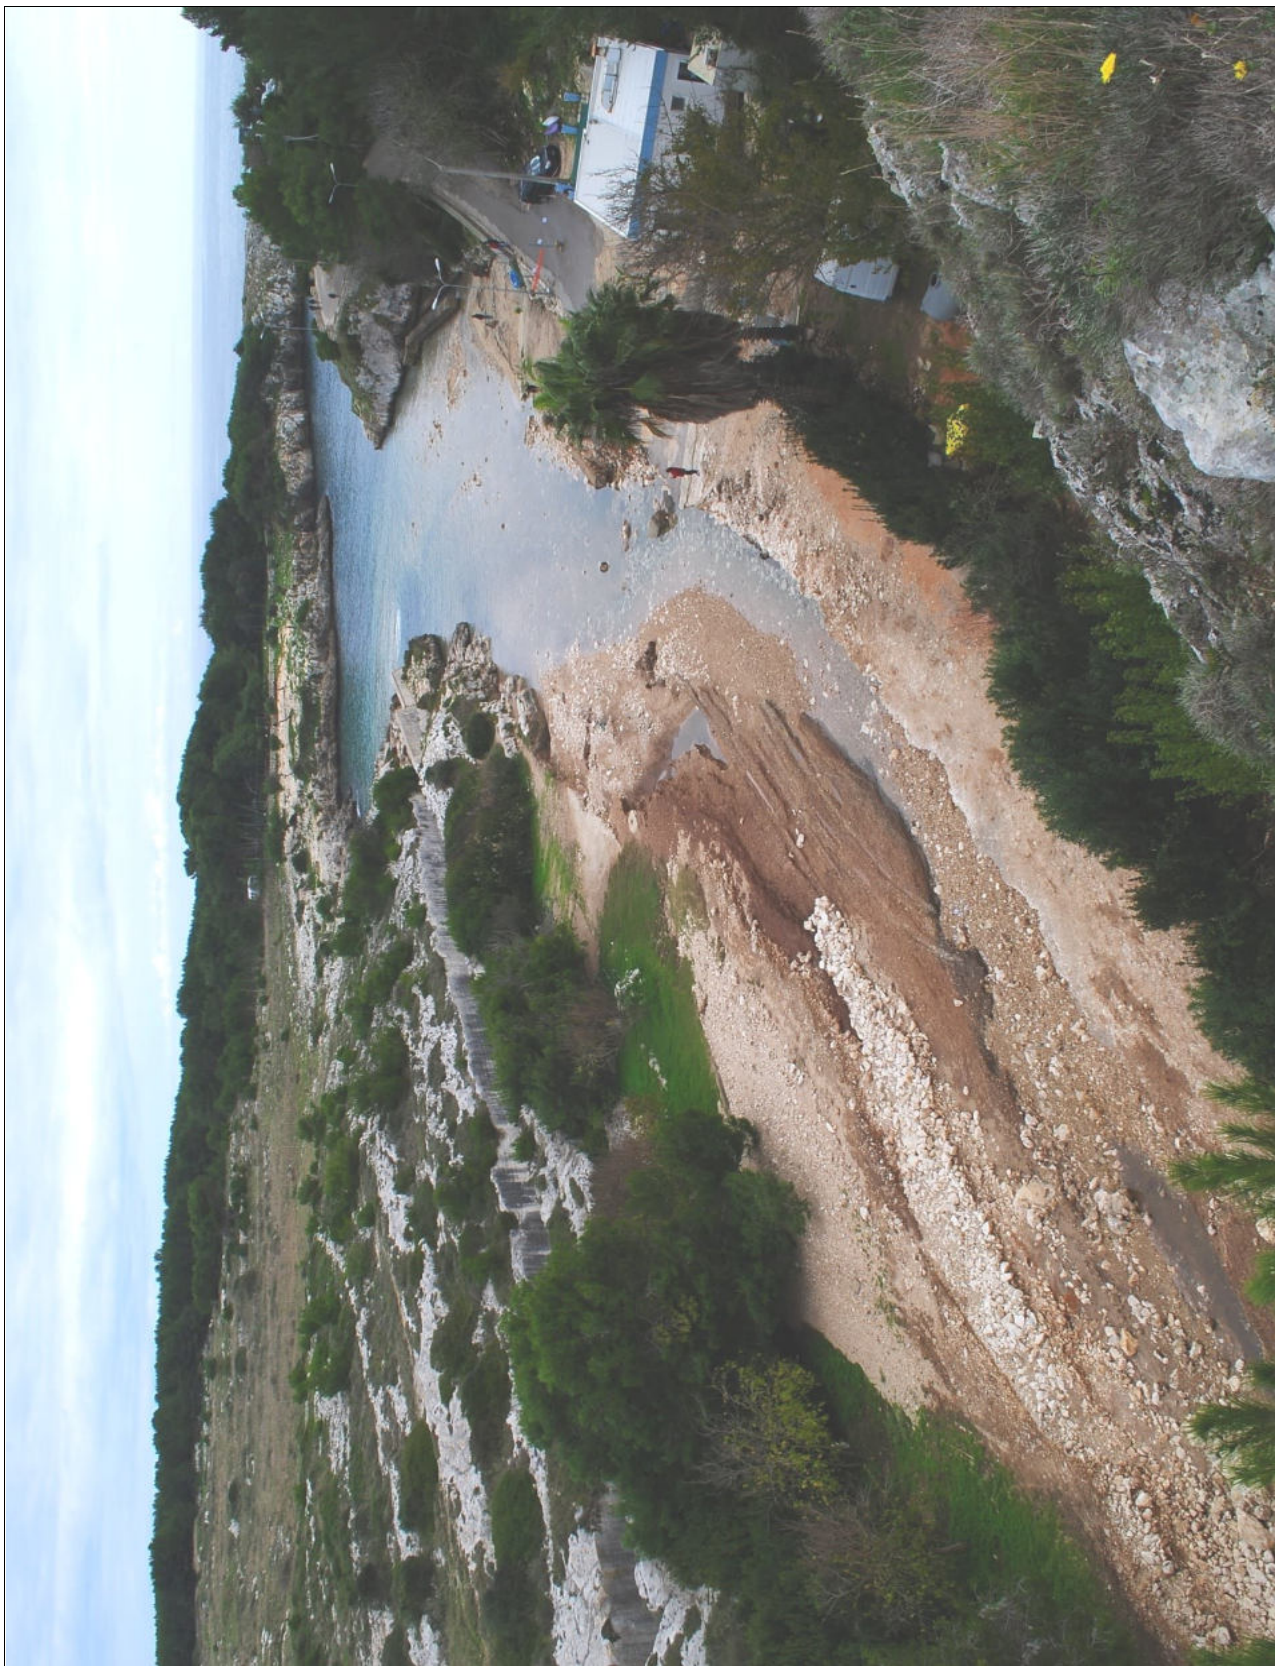
**15 - Otranto Porto Badisco, 5 dicembre 2021.**

Foce originaria del torrente di Porto Badisco; al centro sullo strato di conglomerato marrone si notano i solchi carrai messi in luce dalla piena alluvionale del 18 novembre 2021 e poco più in basso l'acqua dolce sorgiva.

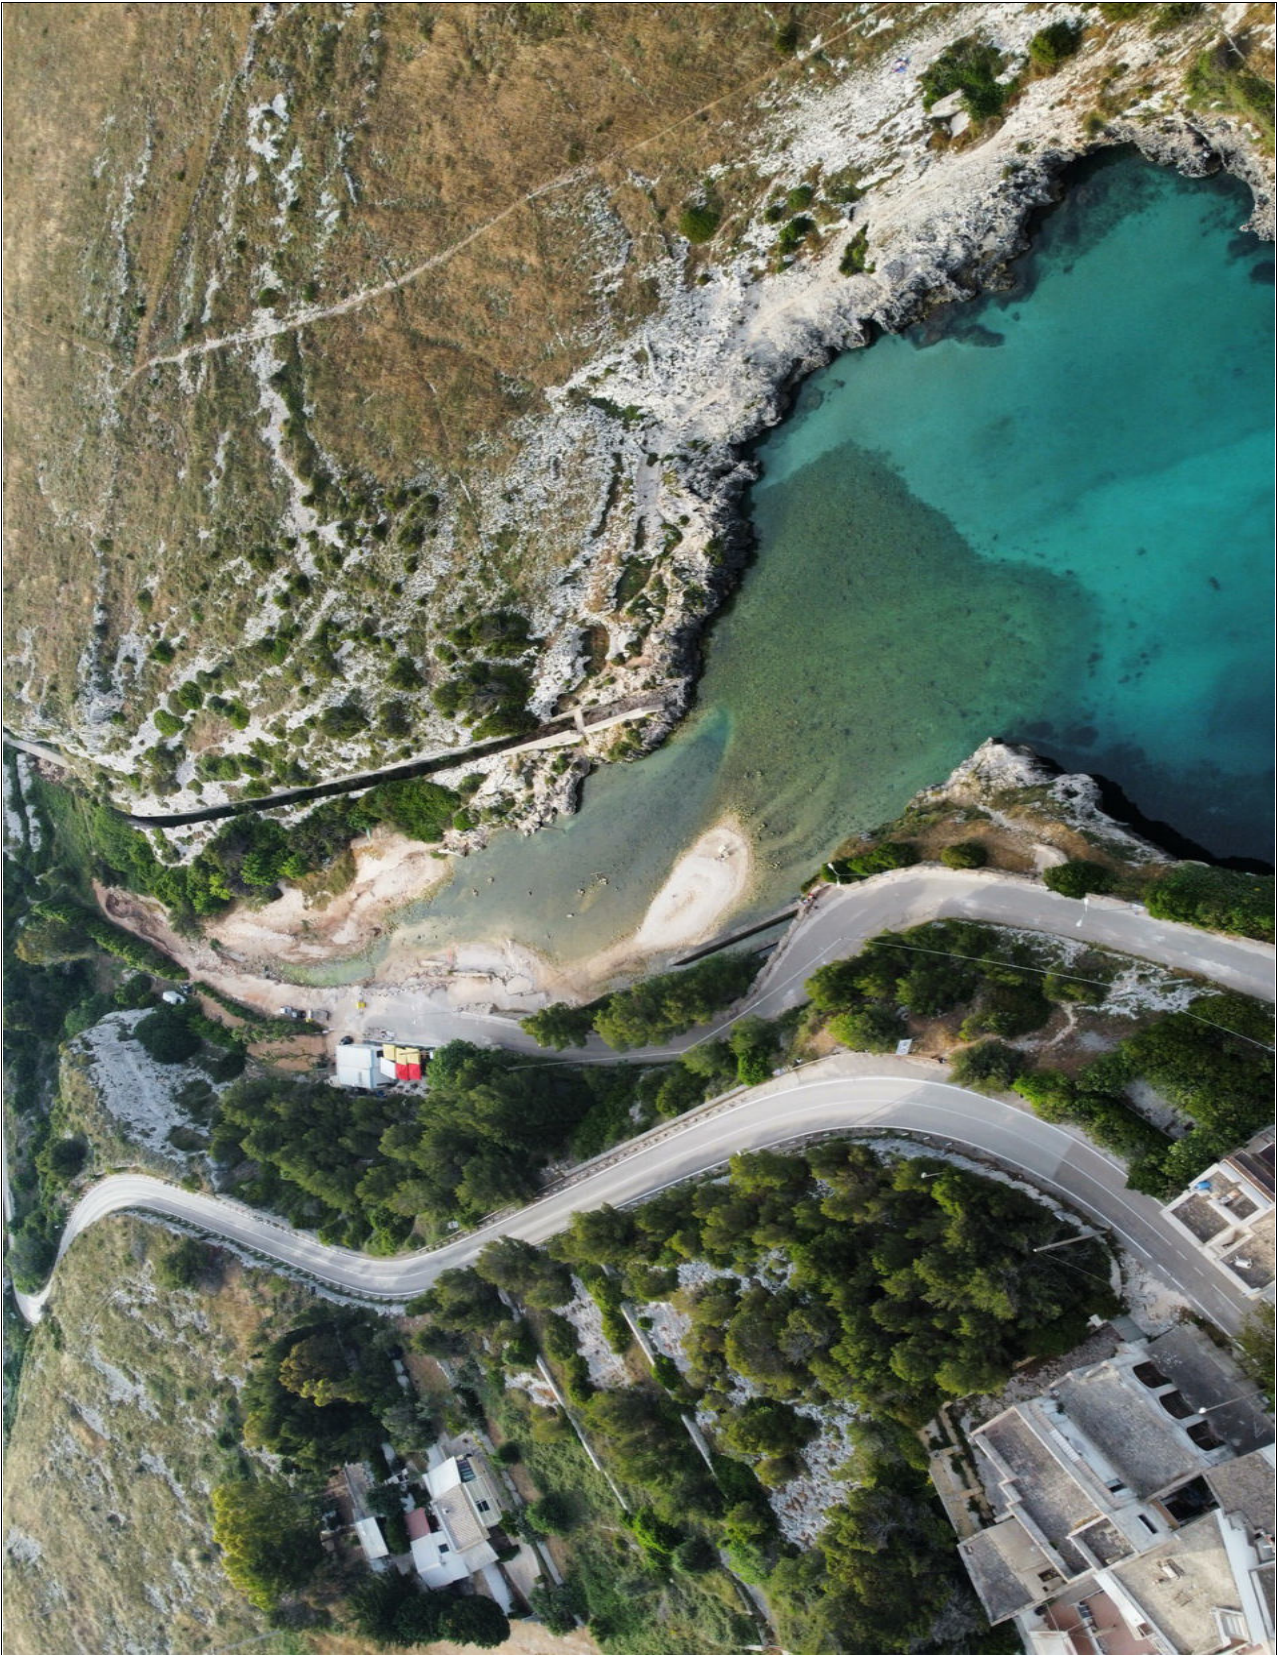
**16 - Otranto Porto Badisco, maggio 2022.**

La foce naturale del torrente di Porto Badisco ed il canale deviatore (scavato nella roccia).
