**Parabita 13 giugno 2022**

**Oggetto: Otranto (Lecce) tutela dell'ambiente, del paesaggio, delle aree archeologiche, della spiaggia, della foce del torrente, della sorgente e del demanio marittimo di Porto Badisco interessati dalla piena alluvionale del 18 novembre 2021. Segnalazione delle criticità e richieste di provvedimenti amministrativi e di interventi.**

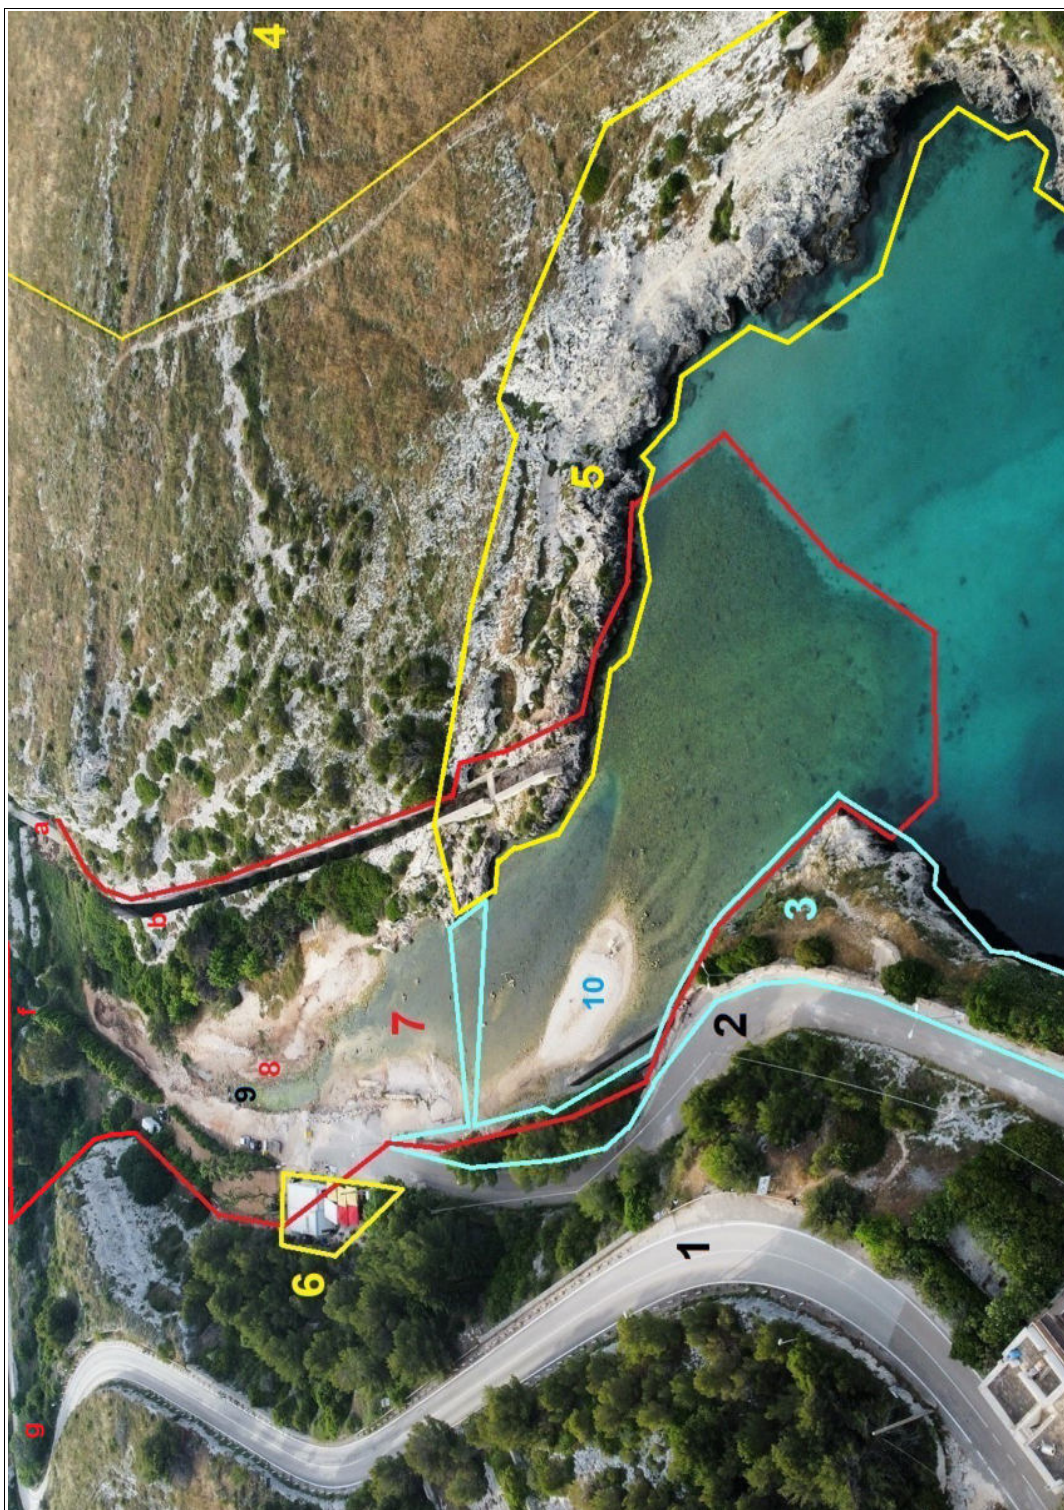
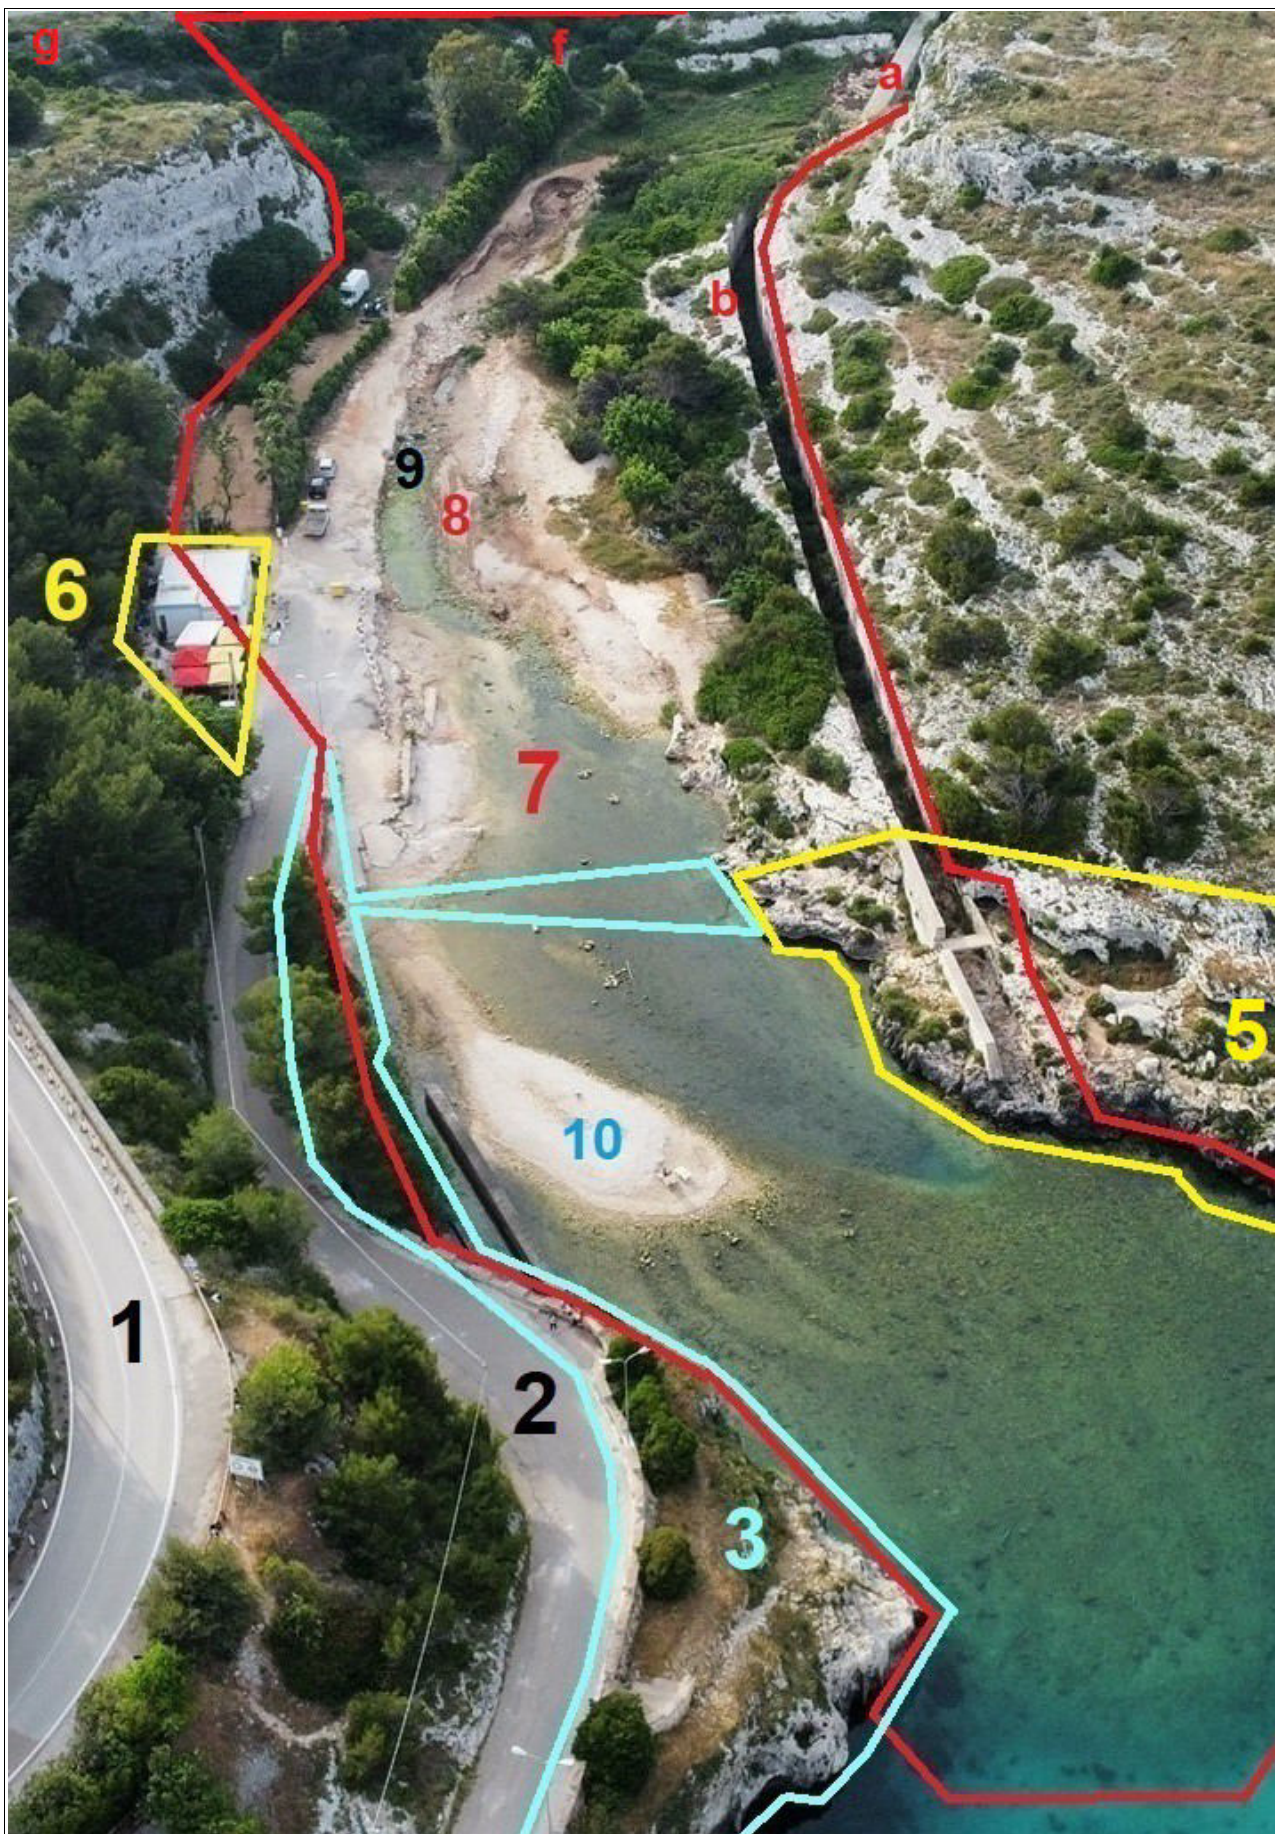
17

**17 e 18 - Otranto Porto Badisco, maggio 2022.** Legenda: 1= strada provinciale SP 87; 2= strada comunale via *Approdo di Enea*; 3= area catastalmente intestata al demanio marittimo; 4= area archeologica vincolata per tutelare la cavità naturale "PU\_902-Grotta dei Cervi"; 5= area geosito "CGP0100-Le calcareniti oligoceniche a Rodoliti di Porto Badisco" con ingressi della grotta d'interesse archeologico "PU\_101-cunicolo dei diavoli"; 6= immobile commerciale "*Bar L'Approdo di Enea Ristorante*"; 7= area interessata dalla piena alluvionale del 18 novembre 2021 comprendente la foce naturale del torrente di Porto Badisco, le opere di bonifica realizzate nel 1930 circa (a= diga deviatrice, b= canale deviatore scavato nella roccia), canali di scolo sottostanti la strada provinciale SP 87 (= f, g); 8= solchi di antiche carraie incise su conglomerato roccioso; 9= sorgente d'acqua dolce; 10= tombolo tidale in formazione.

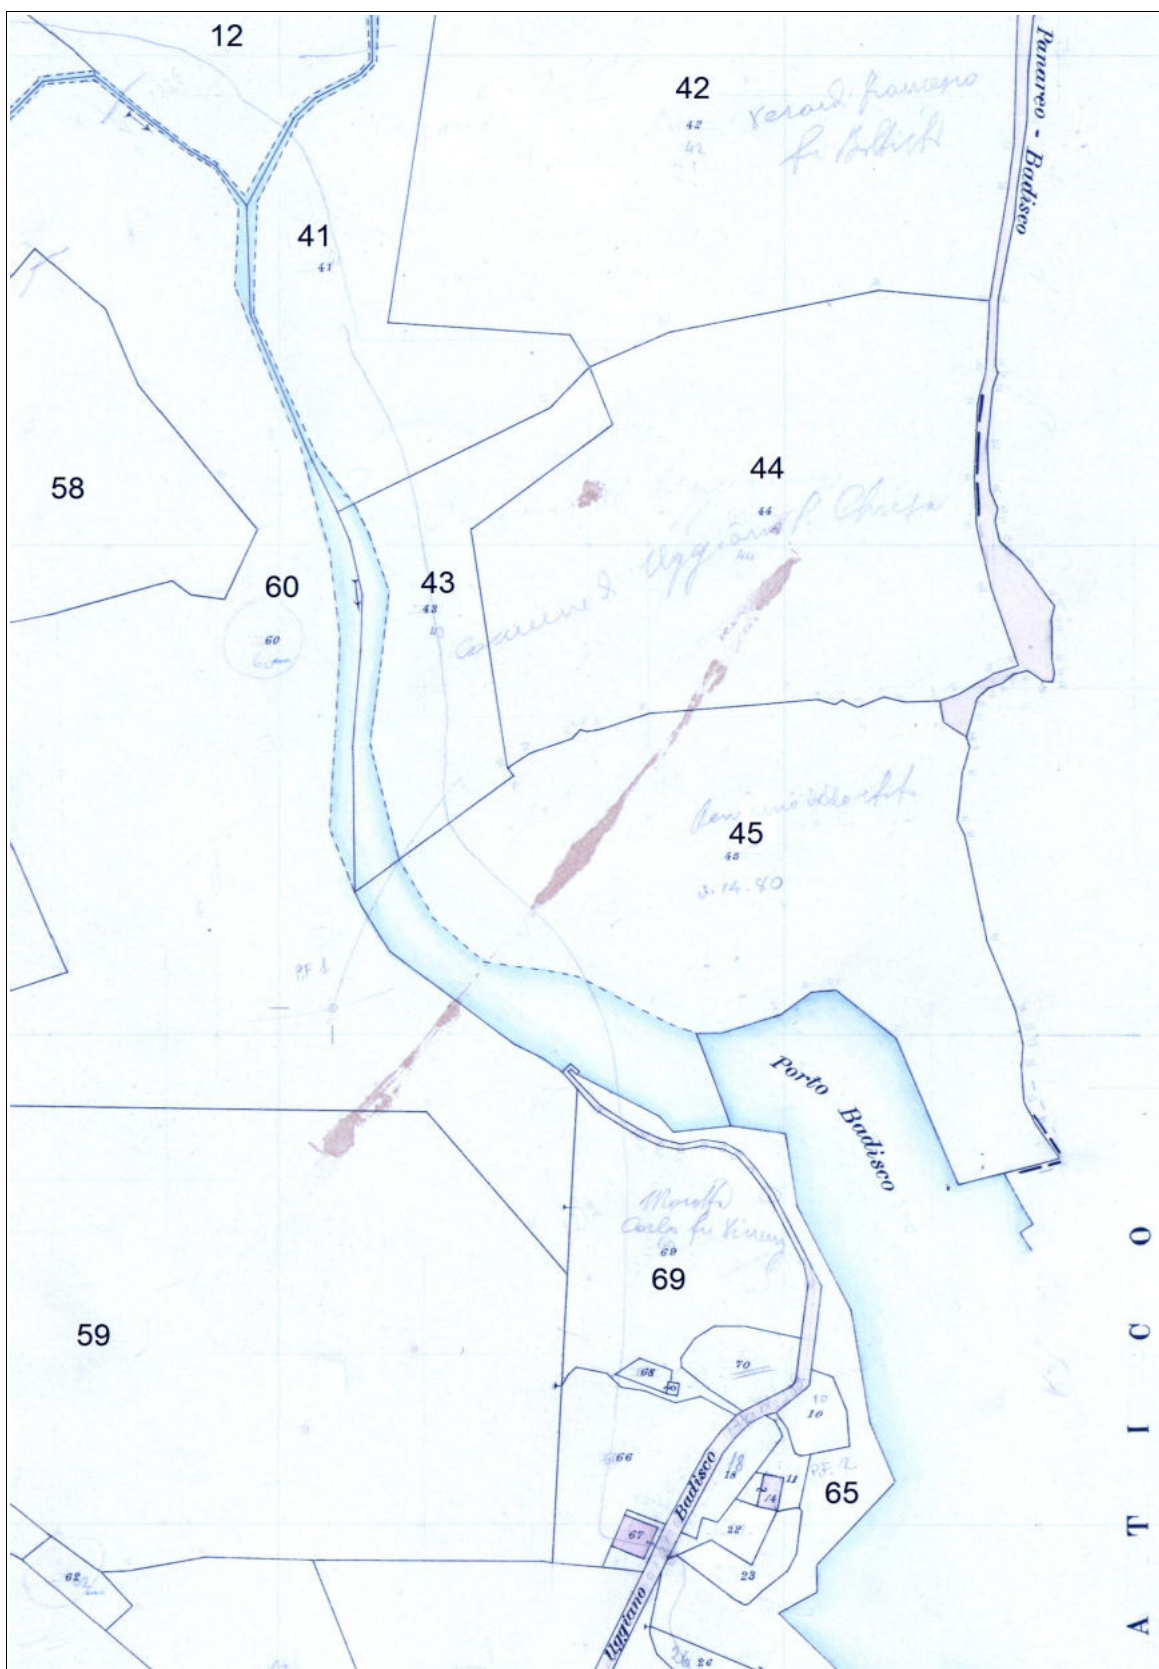
**19 - Porzione della mappa catastale d'impianto (foglio 66, anno 1930) che documenta la forma della foce del torrente di Porto Badisco (nelle particelle 41, 43, 45 e 60) molto simile all'attuale conformazione assunta dopo la piena del 18 novembre 2021. La particella 45 appare nella sua originaria superficie comprendente la costa demaniale e la foce del torrente di Porto Badisco; all'interno della particella è scritto in corsivo "Demanio dello Stato". I numeri sovrascritti indicano le particelle catastali.**

**ai competenti Comandi della Capitaneria di Porto di avviare il procedimento di delimitazione del territorio del demanio marittimo ai sensi dell'art. 32 del Codice della Navigazione** (R. decreto 30.3.1942, n.327) **per far riacquisire al "demanio pubblico dello Stato ramo marina mercantile" la proprietà delle particelle catastali 45 e 261** (figg. 30 e 31) che sono state generate dal frazionamento catastale della originaria particella 45 (foglio 66) presente nella mappa d'impianto catastale dell'anno 1930 (fig. 19) all'epoca appartenente al Demanio dello Stato.

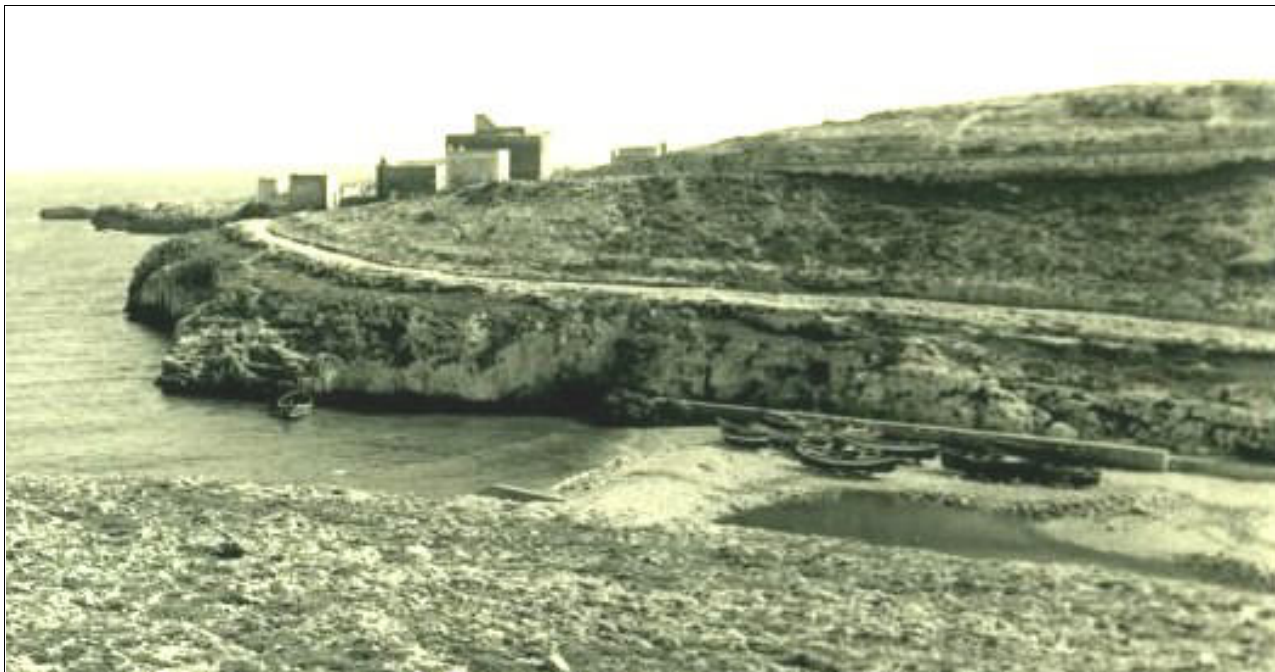
**20 - Otranto Porto Badisco (1943-1953 circa, archivio ing. Gianni Carluccio)** il lago nella foce del torrente di Porto Badisco già riformatosi pochi anni dopo i lavori di riempimento dell'alveo torrentizio.

L'area che ha subito l'erosione idraulica appare caratterizzata da stratificazioni artificiali in sabbie e pietre calcaree locali risalenti al secolo scorso (fino ad un metro di profondità dal piano di calpestio), da sottostanti stratificazioni alluvionali in terra rossa e ciottoli (fino alla profondità di circa due metri dal piano di calpestio, figg. 22-27) e dall'affioramento della falda d'acqua dolce sorgente poco sopra il livello del mare (figg. 15-18, 23-28); sulla superficie di un conglomerato roccioso sono venuti in luce dei solchi paralleli relativi a due tratti di antiche strade carraie lunghe circa trenta metri (figg. 2, 7, 8, 15-18, 26 e 27); la foce originaria del torrente, parzialmente liberata dalle pietre che la tombavano, è stata sommersa dalle acque del mare (figg. 1, 2, 6-13, 15-18, 25-29); il moto ondoso ha già ricostruito parzialmente un tombolo tidale di ciottoli (figg. 16-18 e 28) che con il passar del tempo si prevede che separerà le acque marine da quelle alimentate dalla sorgente d'acqua dolce ripristinando uno stato dei luoghi simile a quello documentato dalle fotografie degli anni 1943-53 circa (figg. 20 e 21).

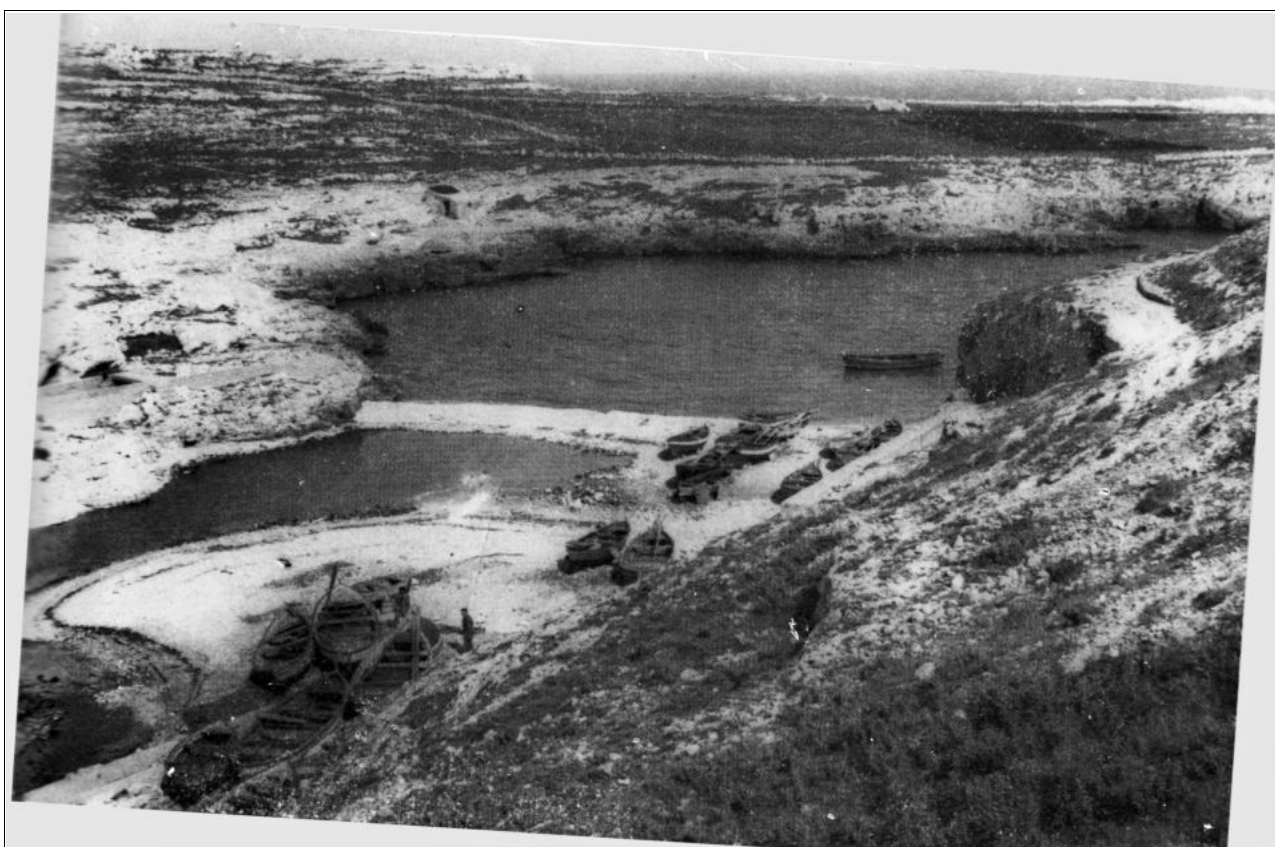
**21 - Otranto Porto Badisco (1943-1953 circa, archivio don Grazio Gianfreda)** il lago nella foce naturale del torrente di Porto Badisco già riformatosi pochi anni dopo i lavori di riempimento dell'alveo torrentizio.

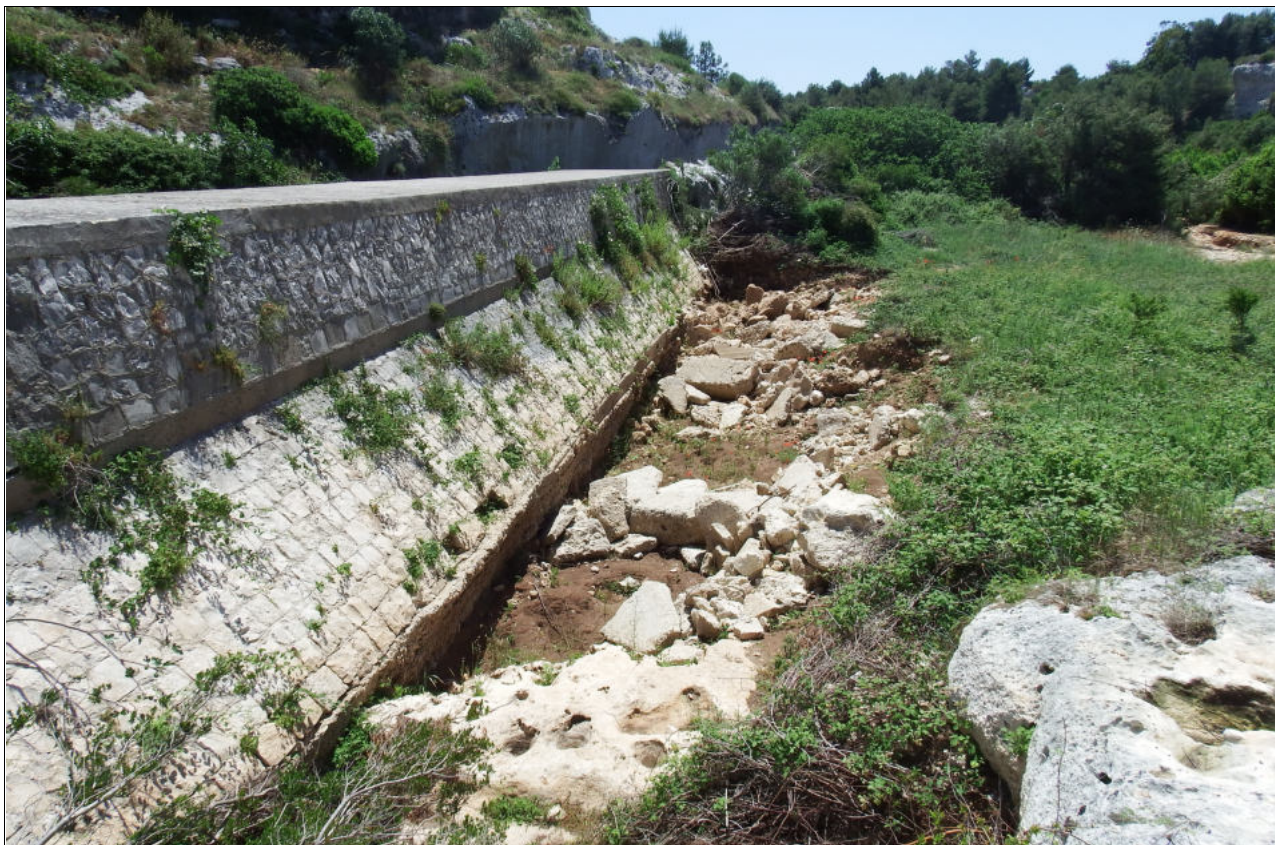
**22 - Otranto Porto Badisco, 2 giugno 2022.**

A valle della diga di deviazione costruita nel 1930 circa, la piena del 18 novembre 2021 ha messo in luce una discarica di grandi frammenti di calcestruzzo moderno che andrebbero rimossi.

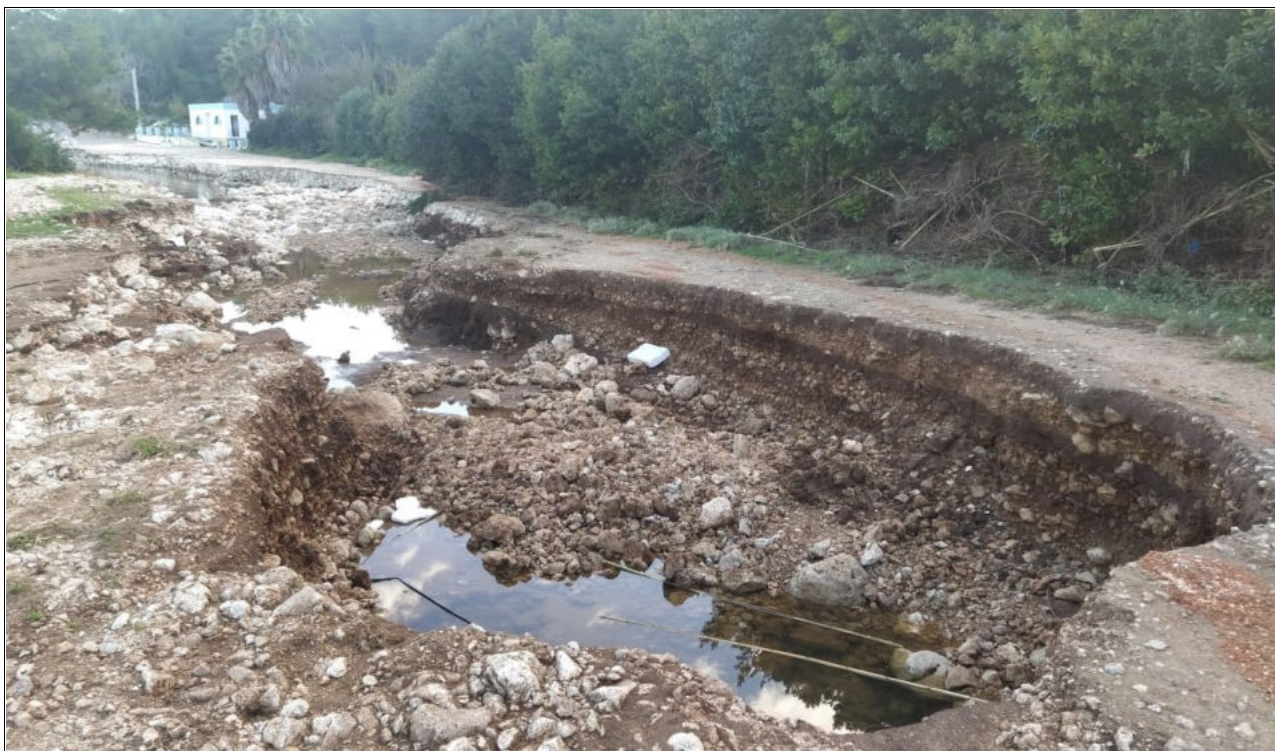
**23 - Otranto Porto Badisco, 1 dicembre 2021.**

Area scavata dalla piena nei sedimenti dell'alveo della foce originaria del torrente di Porto Badisco.

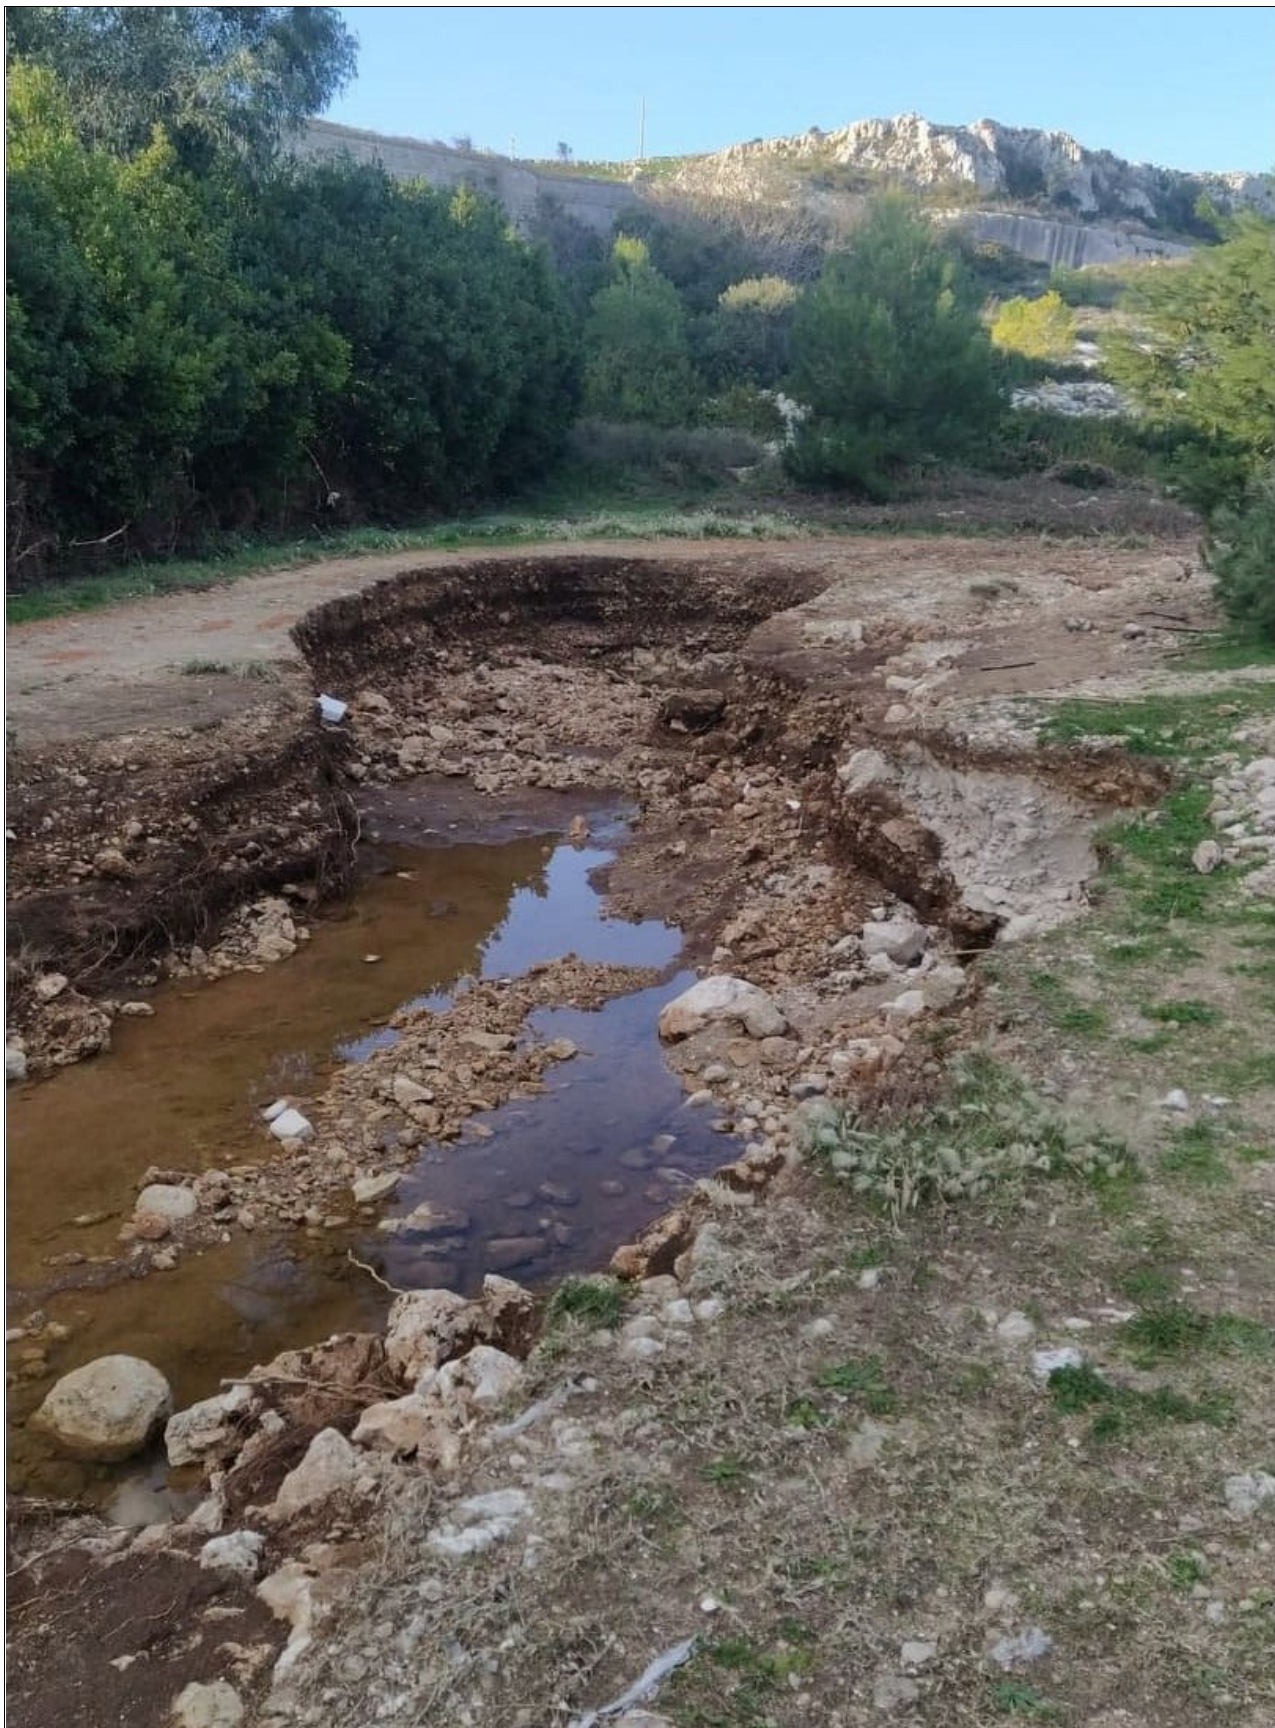
**24 - Otranto Porto Badisco, 1 dicembre 2021.**

Il solco scavato dalla piena nell'alveo della foce originaria del torrente di Porto Badisco.

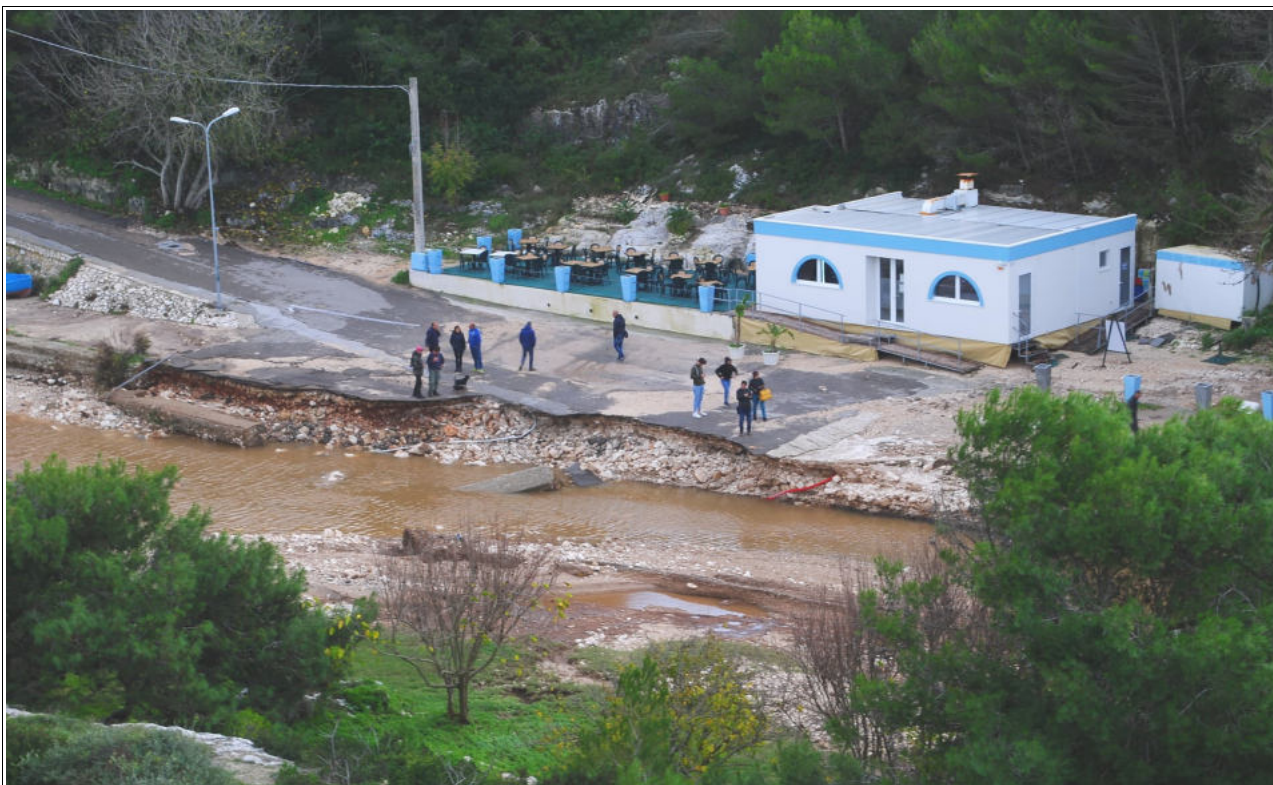
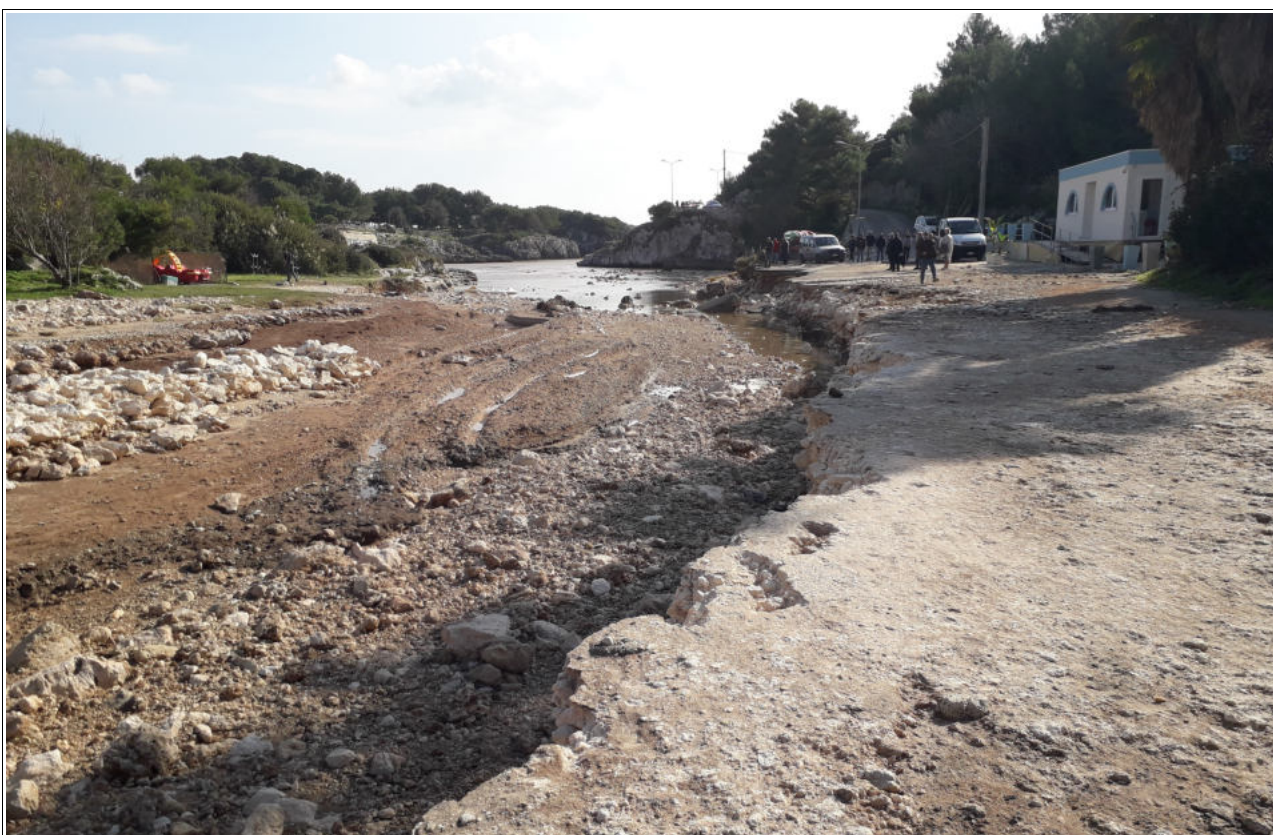
**25 - Otranto Porto Badisco, 18 novembre 2021.**

**26 - Otranto Porto Badisco, 19 novembre 2021.**

A sinistra l'originario alveo della foce del torrente di Porto Badisco, con le carraie incise sul conglomerato marrone, a destra la superficie del riempimento in pietre realizzato del 1930 circa.

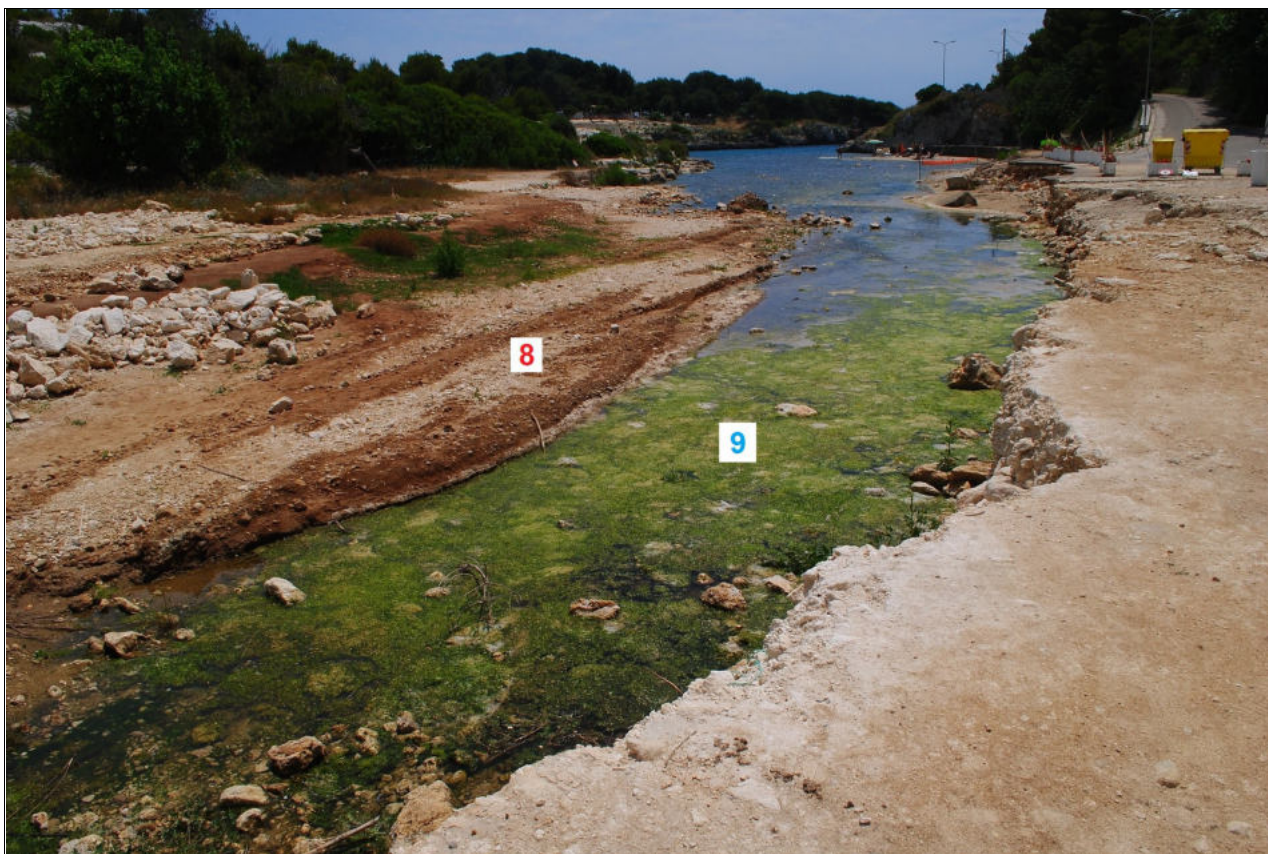
**27 - Otranto Porto Badisco, 8 giugno 2022.** il n.8 indica le antiche carraie incise sul conglomerato roccioso, il n.9 indica la sorgente d'acqua dolce affiorante nell'alveo originale del torrente di Porto Badisco; a destra la superficie del riempimento in pietre del 1930 simile a quella che copriva i punti 8 e 9 prima della piena.

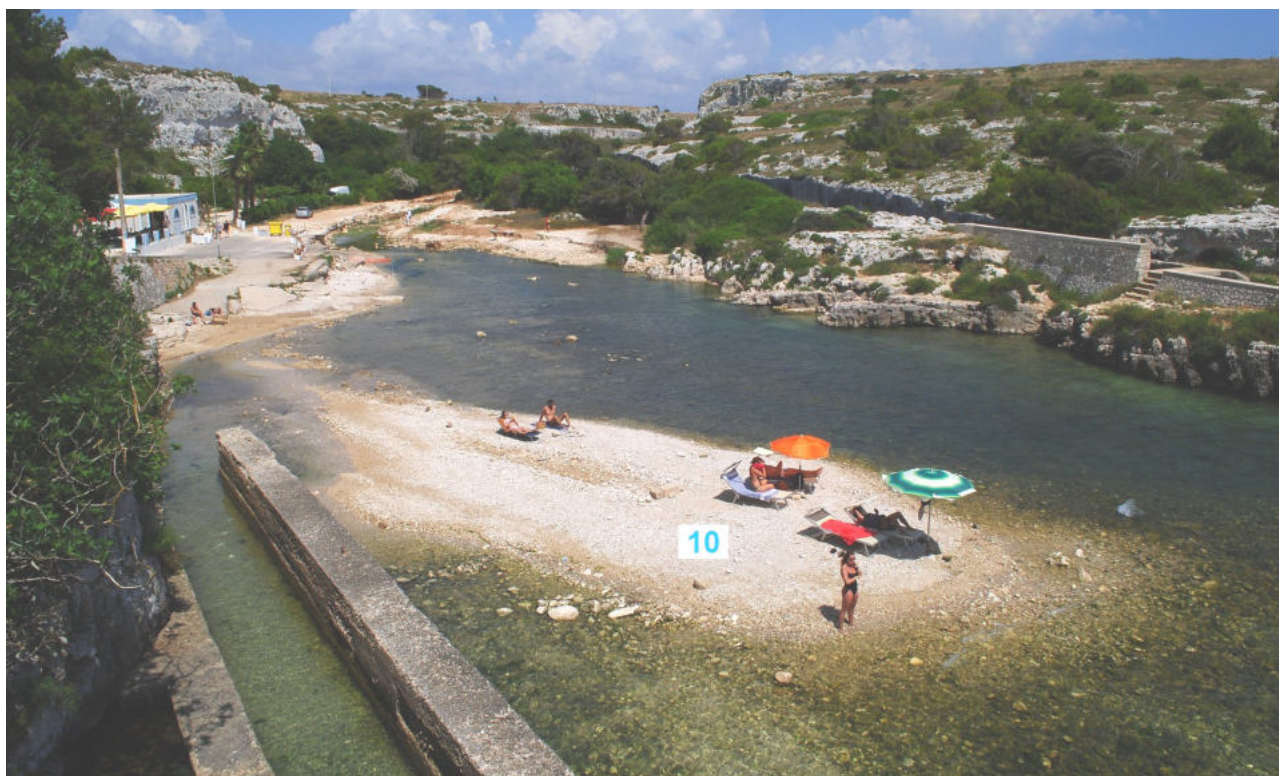
**28 - Otranto Porto Badisco, 8 giugno 2022.** Il n.10 indica il tombolo tidale in ciottoli in corso di formazione sul fronte marino al termine della foce naturale del torrente di Porto Badisco.

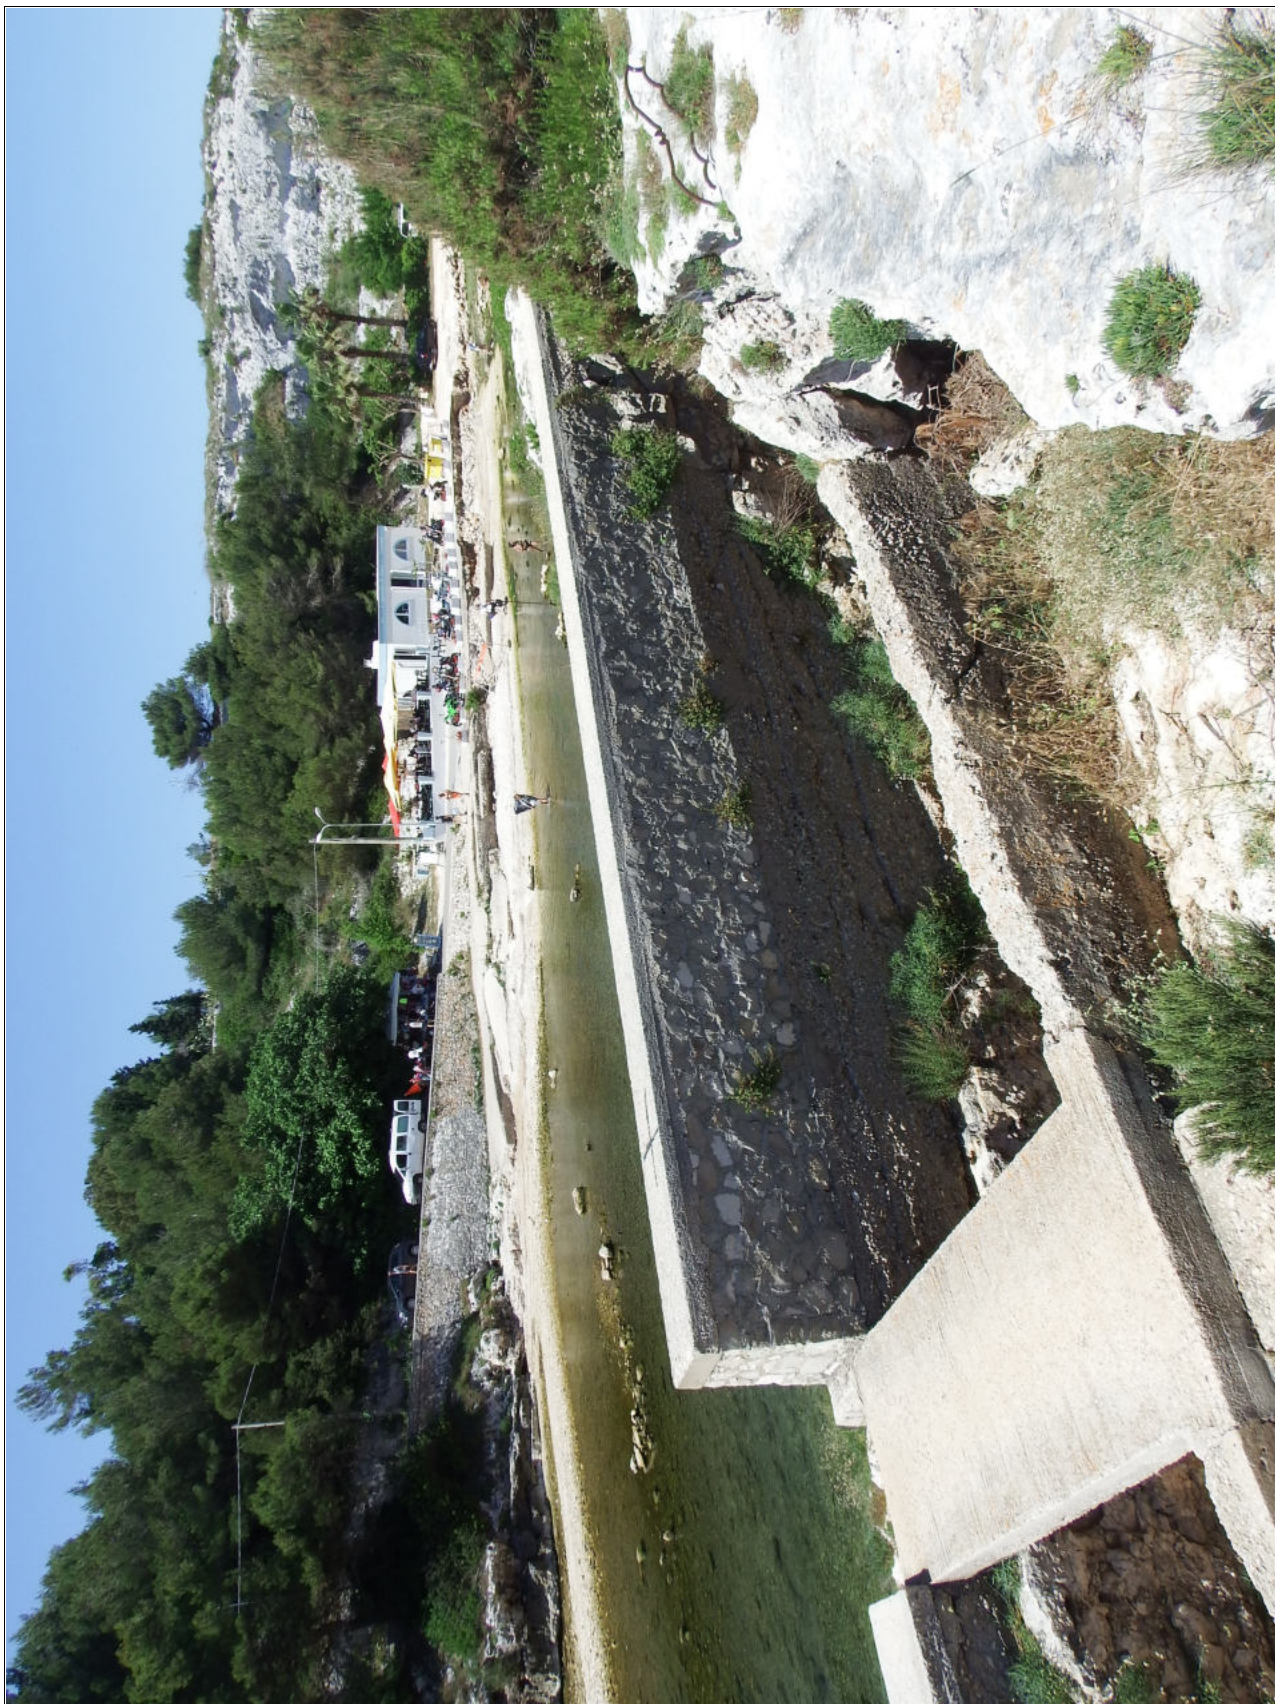
**29 - Otranto Porto Badisco, 8 giugno 2022.**

Canale deviatore della foce naturale del torrente di Porto Badisco davanti gli ingressi della grotta d'interesse archeologico "PU\_101-cunicolo dei diavoli".

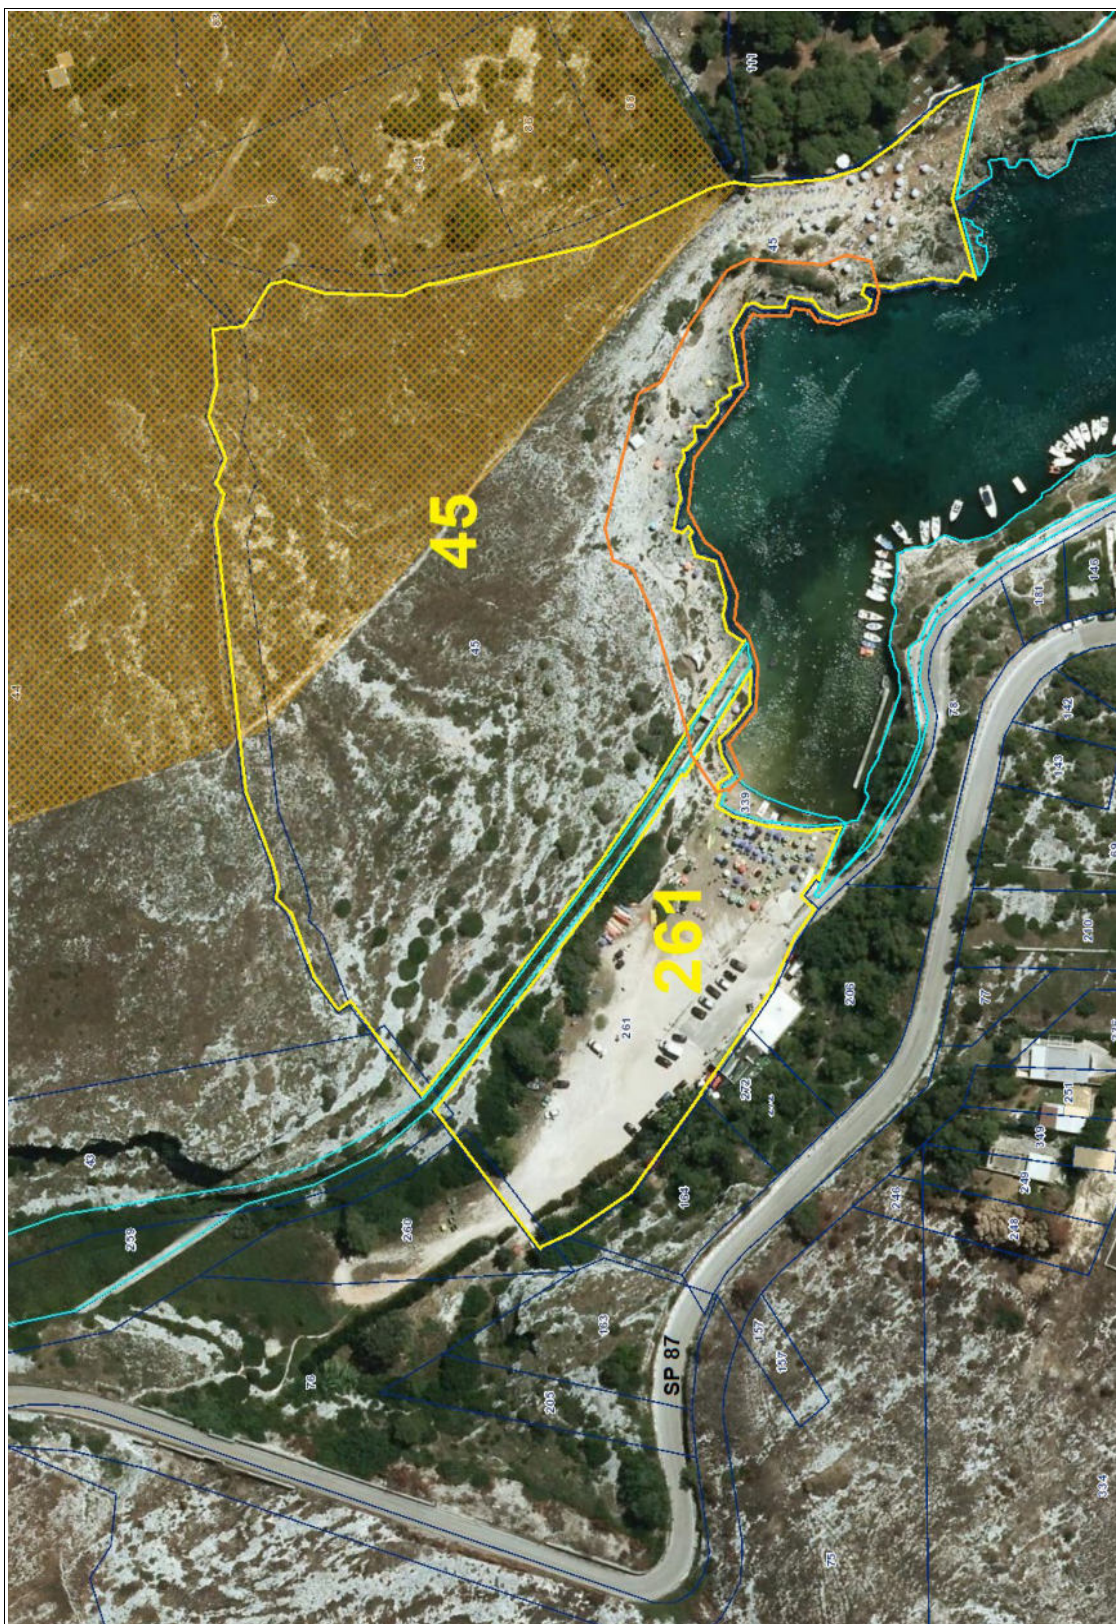
**30 - Otranto Porto Badisco**, mappa catastale su ortofoto dell'anno 2019 con perimetrazione in giallo delle particelle 45 e 261 (foglio di mappa 66) da riacquisire al demanio marittimo previo procedimento di delimitazione ai sensi dell'articolo 32 del Codice della Navigazione; il retino quadrettato evidenzia l'area tutelata da vincolo archeologico relativo alla sottostante cavità naturale "PU\_902-grotta dei cervi"; l'area perimetrata dalla linea arancione è il geosito "CGP0100-Le calcareniti oligoceniche a Rodoliti di Porto Badisco" comprendente gli ingressi della grotta d'interesse archeologico "PU\_101-cunicolo dei diavoli".
