**Parabita 13 giugno 2022**

**Oggetto: Otranto (Lecce) tutela dell'ambiente, del paesaggio, delle aree archeologiche, della spiaggia, della foce del torrente, della sorgente e del demanio marittimo di Porto Badisco interessati dalla piena alluvionale del 18 novembre 2021. Segnalazione delle criticità e richieste di provvedimenti amministrativi e di interventi.**

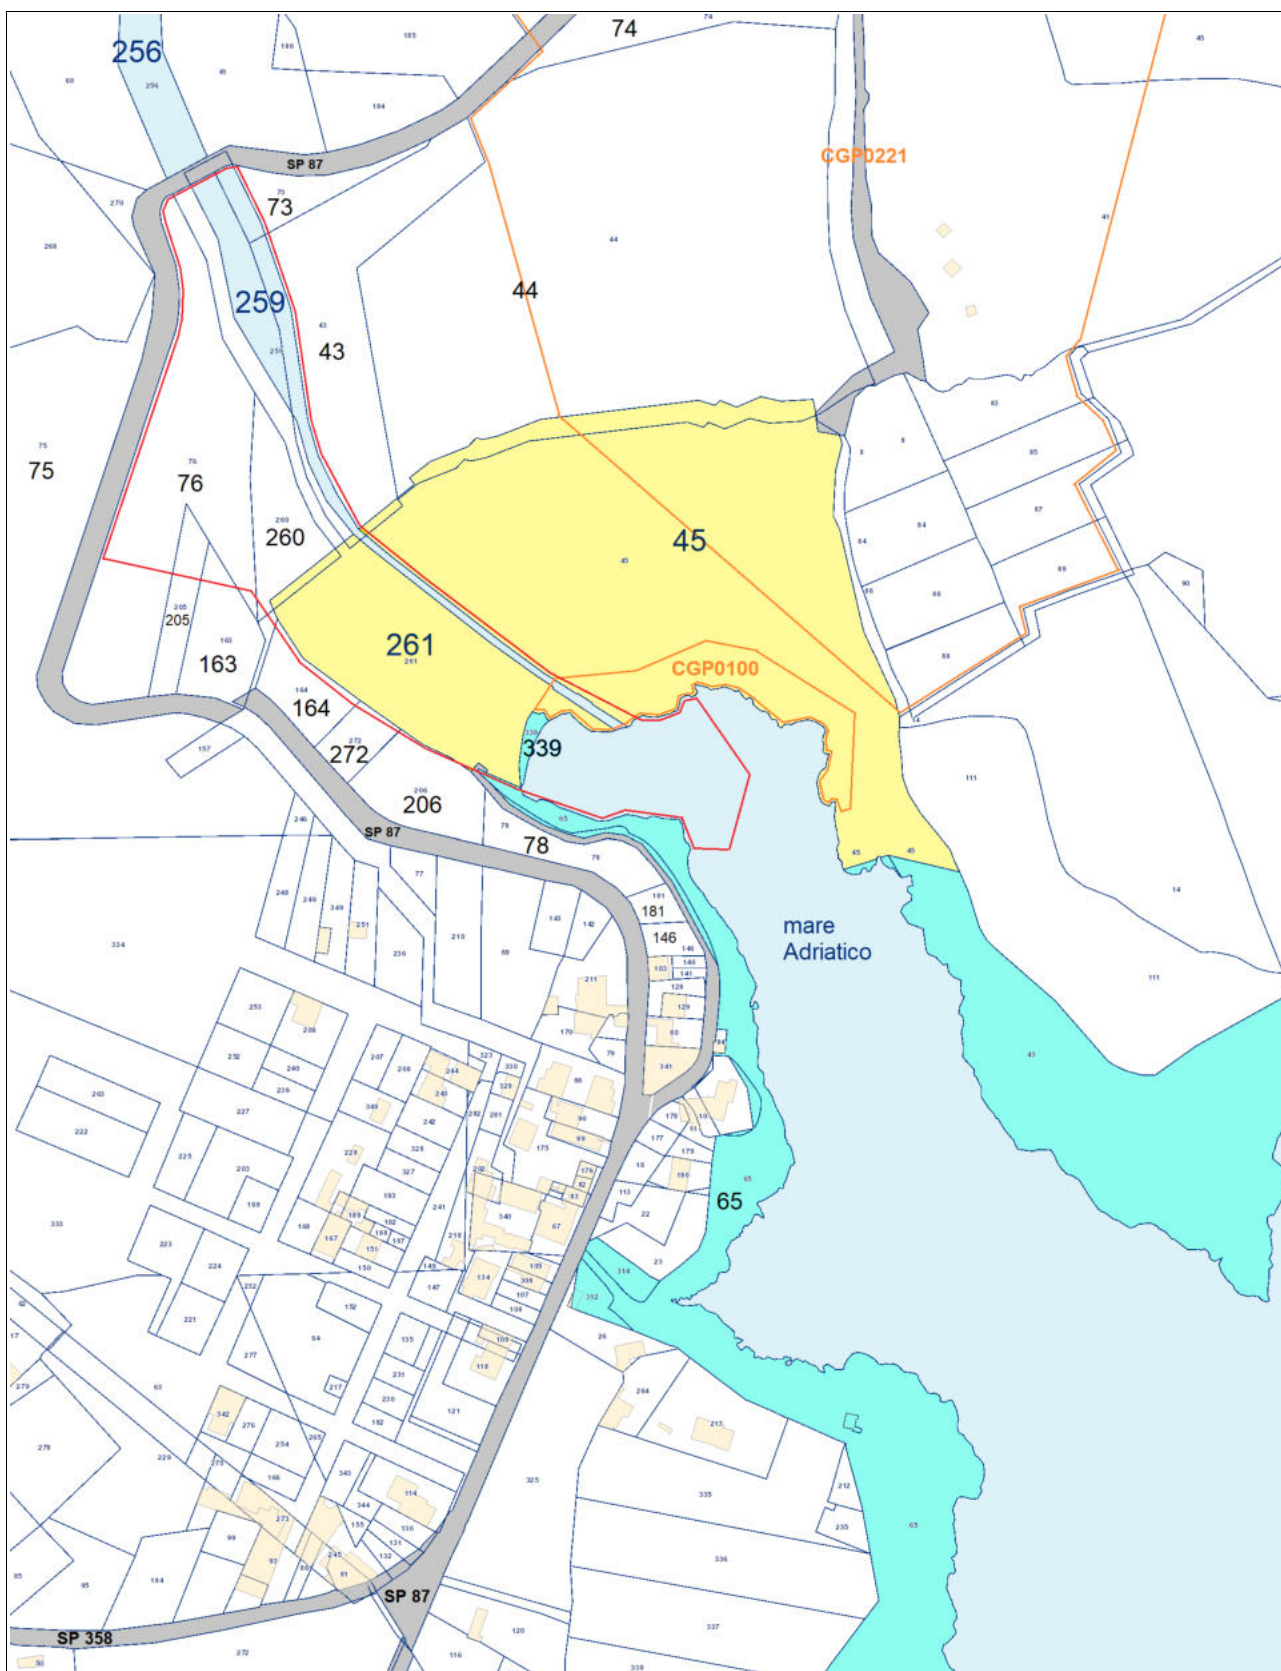
**31 - Otranto Porto Badisco**, mappa catastale con colorate in giallo le particelle 45 e 261 (foglio 66) da riacquisire al demanio marittimo previo procedimento di delimitazione ex art.32 Cod.Nav.; in celeste le particelle costiere demaniali marittime (65, 339 ed altre), in celeste chiaro il mare e le particelle demaniali ramo bonifiche (256 e 259), in grigio le strade pubbliche; i perimetri arancioni delimitano i geositi CGP0100 e CGP0221; il perimetro rosso delimita l'area investita dalla piena alluvionale del 18 novembre 2021.

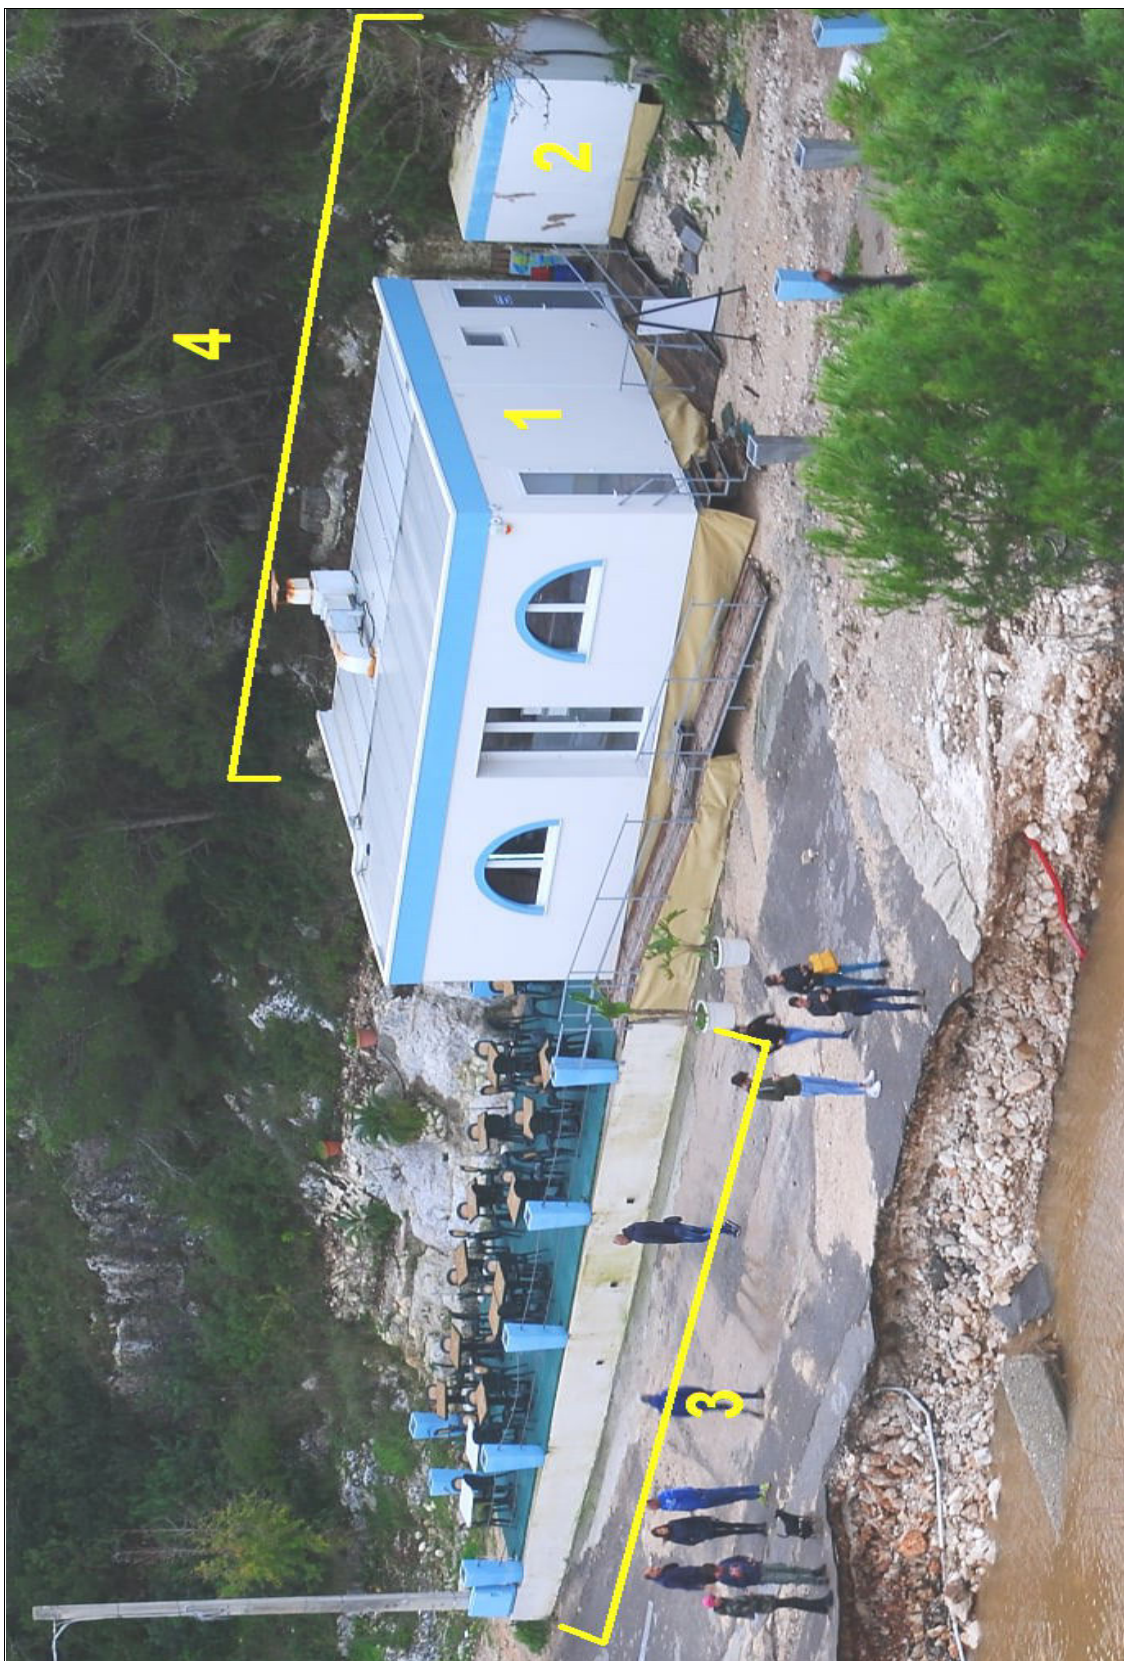
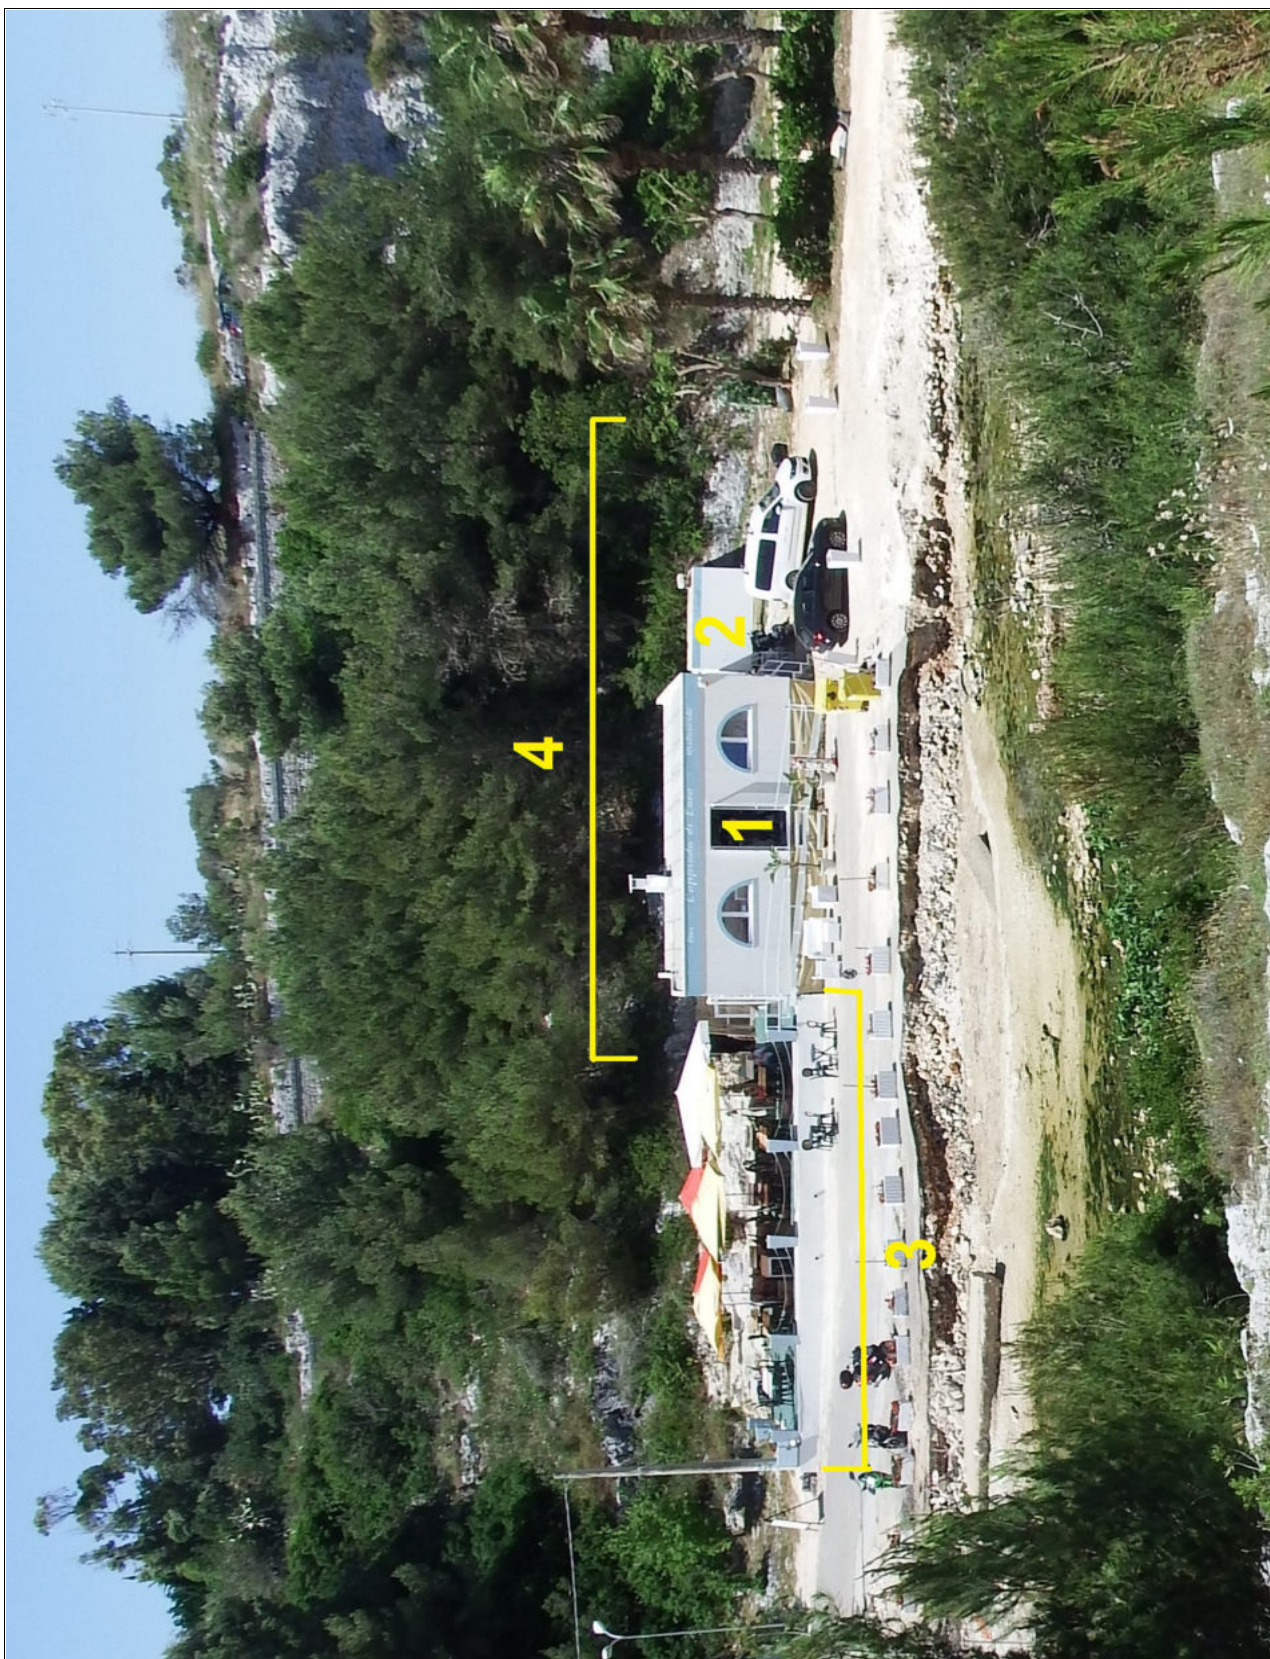
In riferimento all'attuale immobile commerciale denominato "Bar L'Approdo di Enea Ristorante" (su cui dovrebbe gravare la condanna con ordine giudiziario di confisca della sentenza n.2711/19 depositata il 03.12.2019 del Tribunale di Lecce Seconda Sezione Penale - *referimenti: N.3241/18 RGT, N.2689/18 RGNR, vi è riunito N.541/19 RGT*) che occupa porzioni delle particelle catastali 206, 261 e 272 (figg. 2, 17, 18, 25, 29, 32-39) e che è costituito da un vano prefabbricato ad uso bar-ristorante (dimensioni: metri 10x9, altezza m.3 circa, poggiato su struttura metallica alta circa m.1, indicato con il n.1 nelle figg. 32 e 33), da un vano prefabbricato ad uso cella frigorifera (dim.: metri 3x2, altezza m.2 circa, indicato con il n.2 nelle figg. 32 e 33), da un vano

seminterrato ad uso pozzo nero e cantina (dim.: metri 14x6, sporgente m.1 circa dal piano di campagna, indicato con il n.3 nelle figg. 32 e 33) con lastrico solare usato per somministrare alimenti e bevande, la scrivente Associazione (costituitasi parte civile nel processo penale conclusosi con la citata sentenza)

3- accertare la legittimità edilizia delle strutture prefabbricate (indicate con i nn.1 e 2 nelle figg. 32 e 33) che presuntivamente sono state realizzate nel 2021 per essere adibite a bar-ristorante e cella frigorifera su aree che sarebbero gravate dal sopra citato ordine giudiziario di confisca;

4- accertare la legittimità edilizia del vano seminterrato (indicato con il n.3 nelle figg. 32 e 33) che sarebbe stato costruito nell'anno 2000 per essere adibito a pozzo nero e cantina, che sarebbe gravato dal sopra citato ordine giudiziario di confisca e il cui lastrico solare è attualmente utilizzato come area di somministrazione di alimenti e bevande di pertinenza del suddetto bar-ristorante con arredo di tavoli, sedie ed ombrelloni;

5- accertare la data di esecuzione e la legittimità edilizia di esecuzione dello sbancamento del costone roccioso naturale (indicato con il n.4 nella seguenti figure 32 e 33 e documentato parzialmente nelle figg. 34-38) posto alle spalle del prefabbricato bar-ristorante e della cella frigorifera e che ricadrebbe nell'area gravata dal citato ordine giudiziario di confisca;

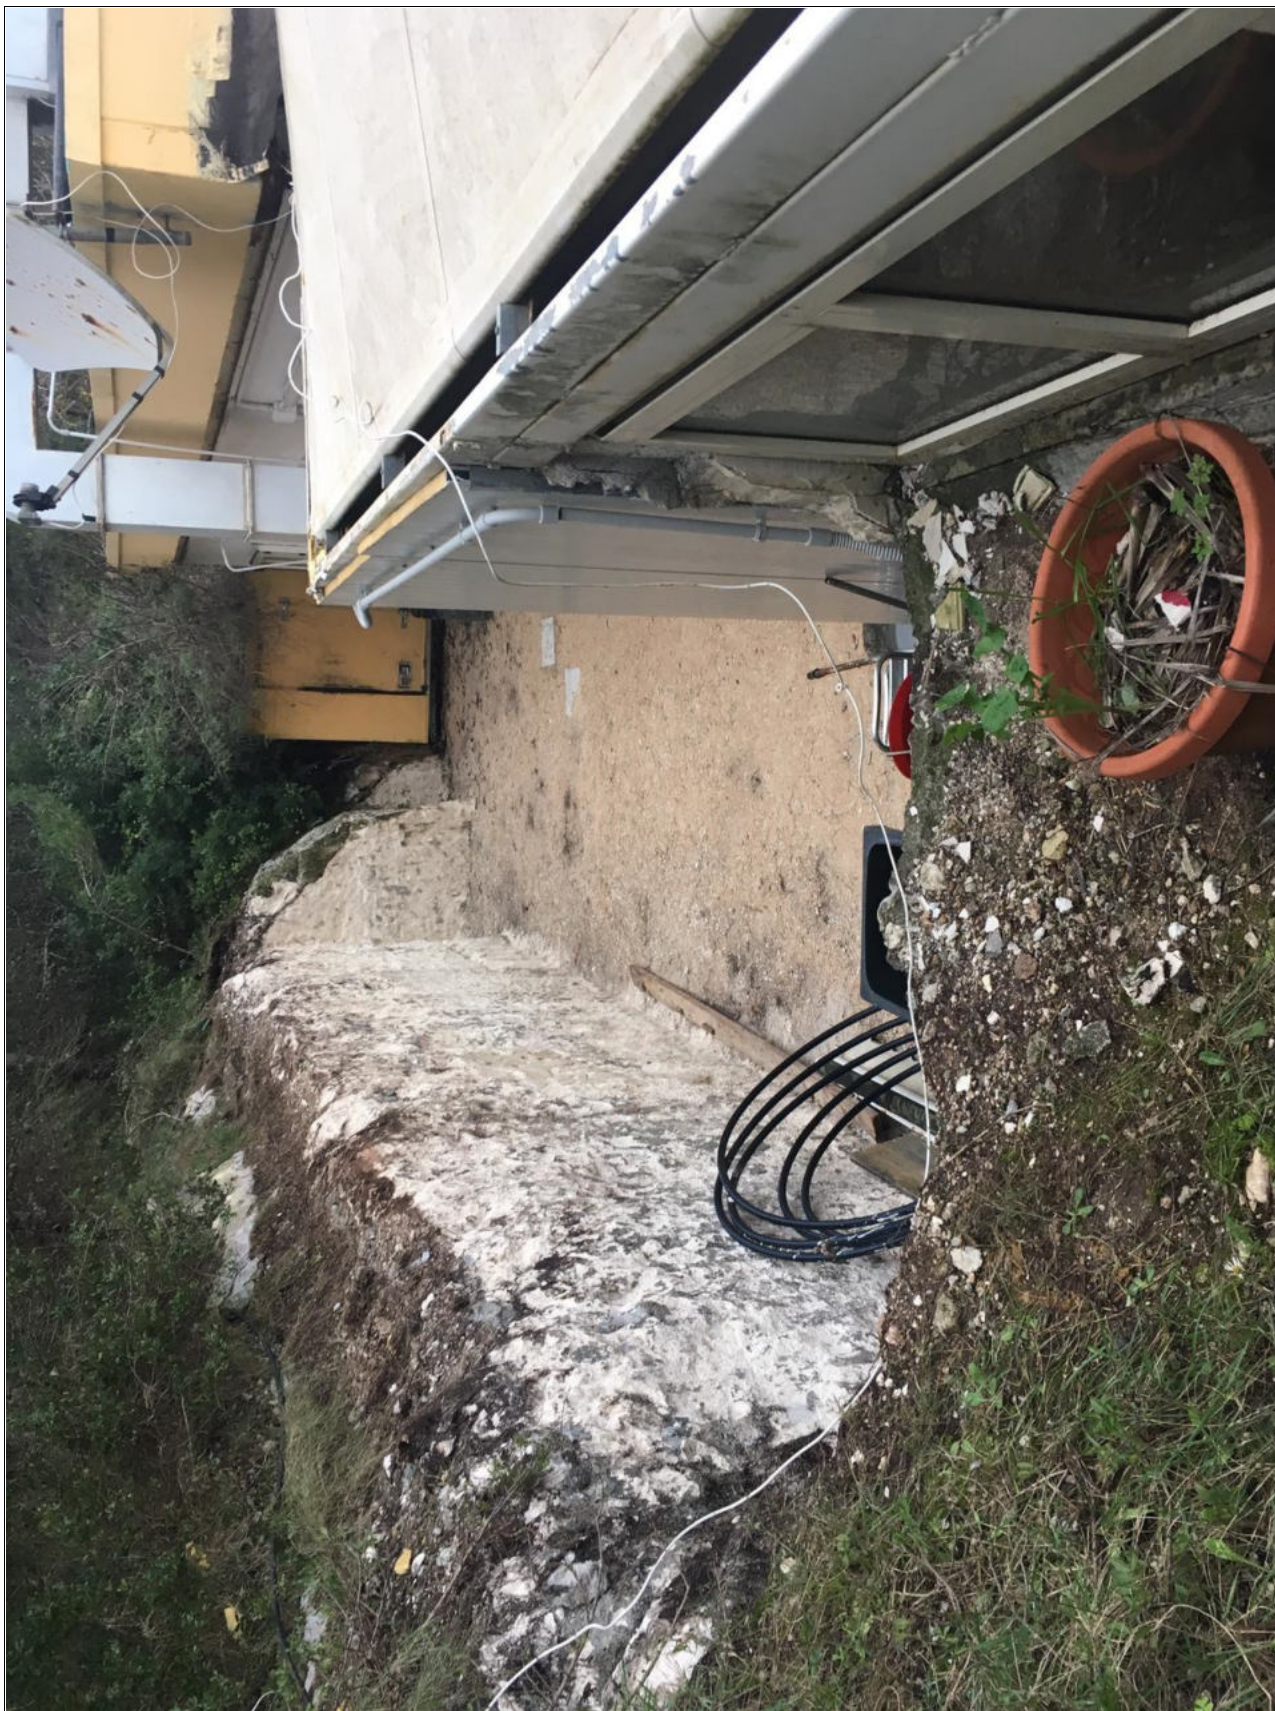
**34 - Otranto Porto Badisco, il costone roccioso sbancato in data da accertare sul retro dell'immobile commerciale "Bar L'approdo di Enea Ristorante" ricadente nelle particelle catastali 206 e 272 (foglio 66).**

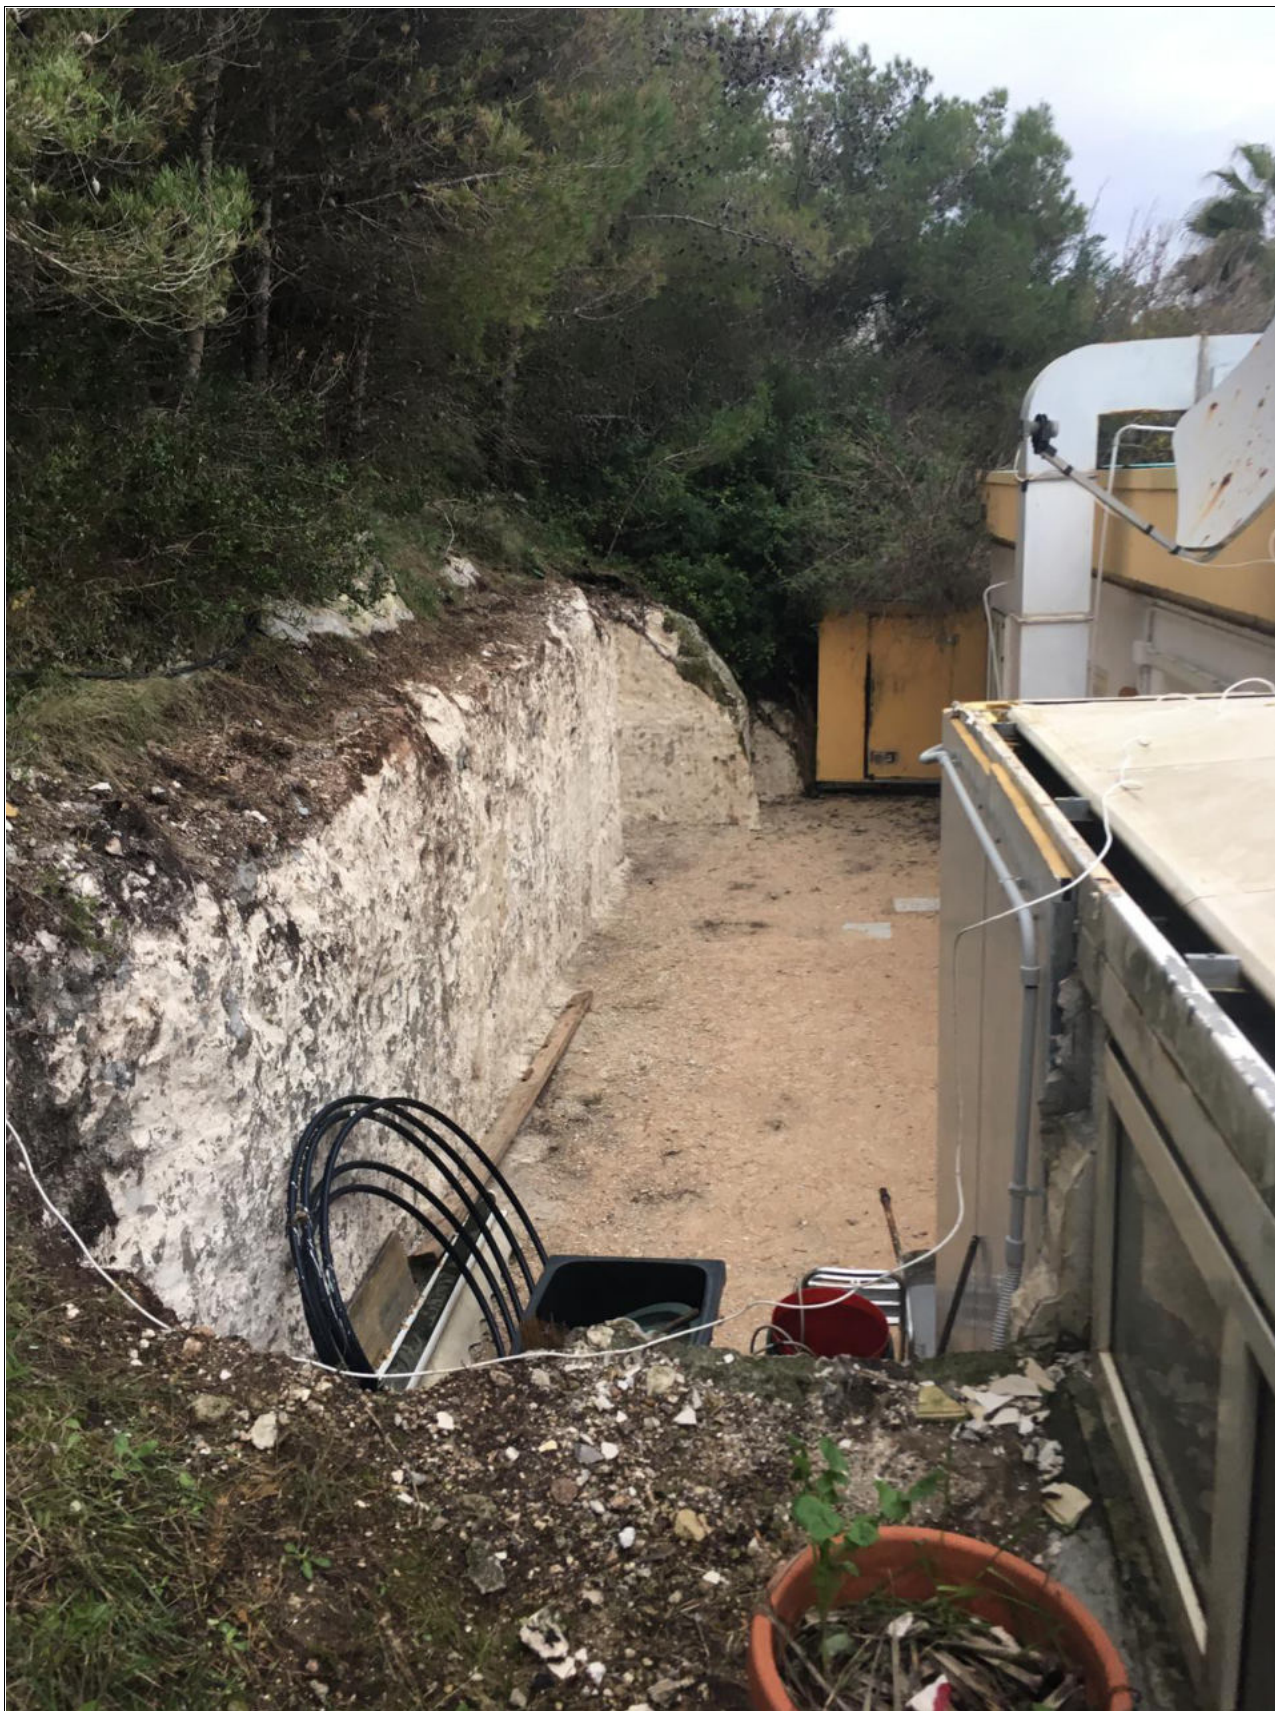
**35 - Otranto Porto Badisco, il costone roccioso ricadente nelle particelle catastali 206 e 272 (foglio 66) sbancato in data da accertare sul retro dell'immobile commerciale "Bar L'approdo di Enea Ristorante".**

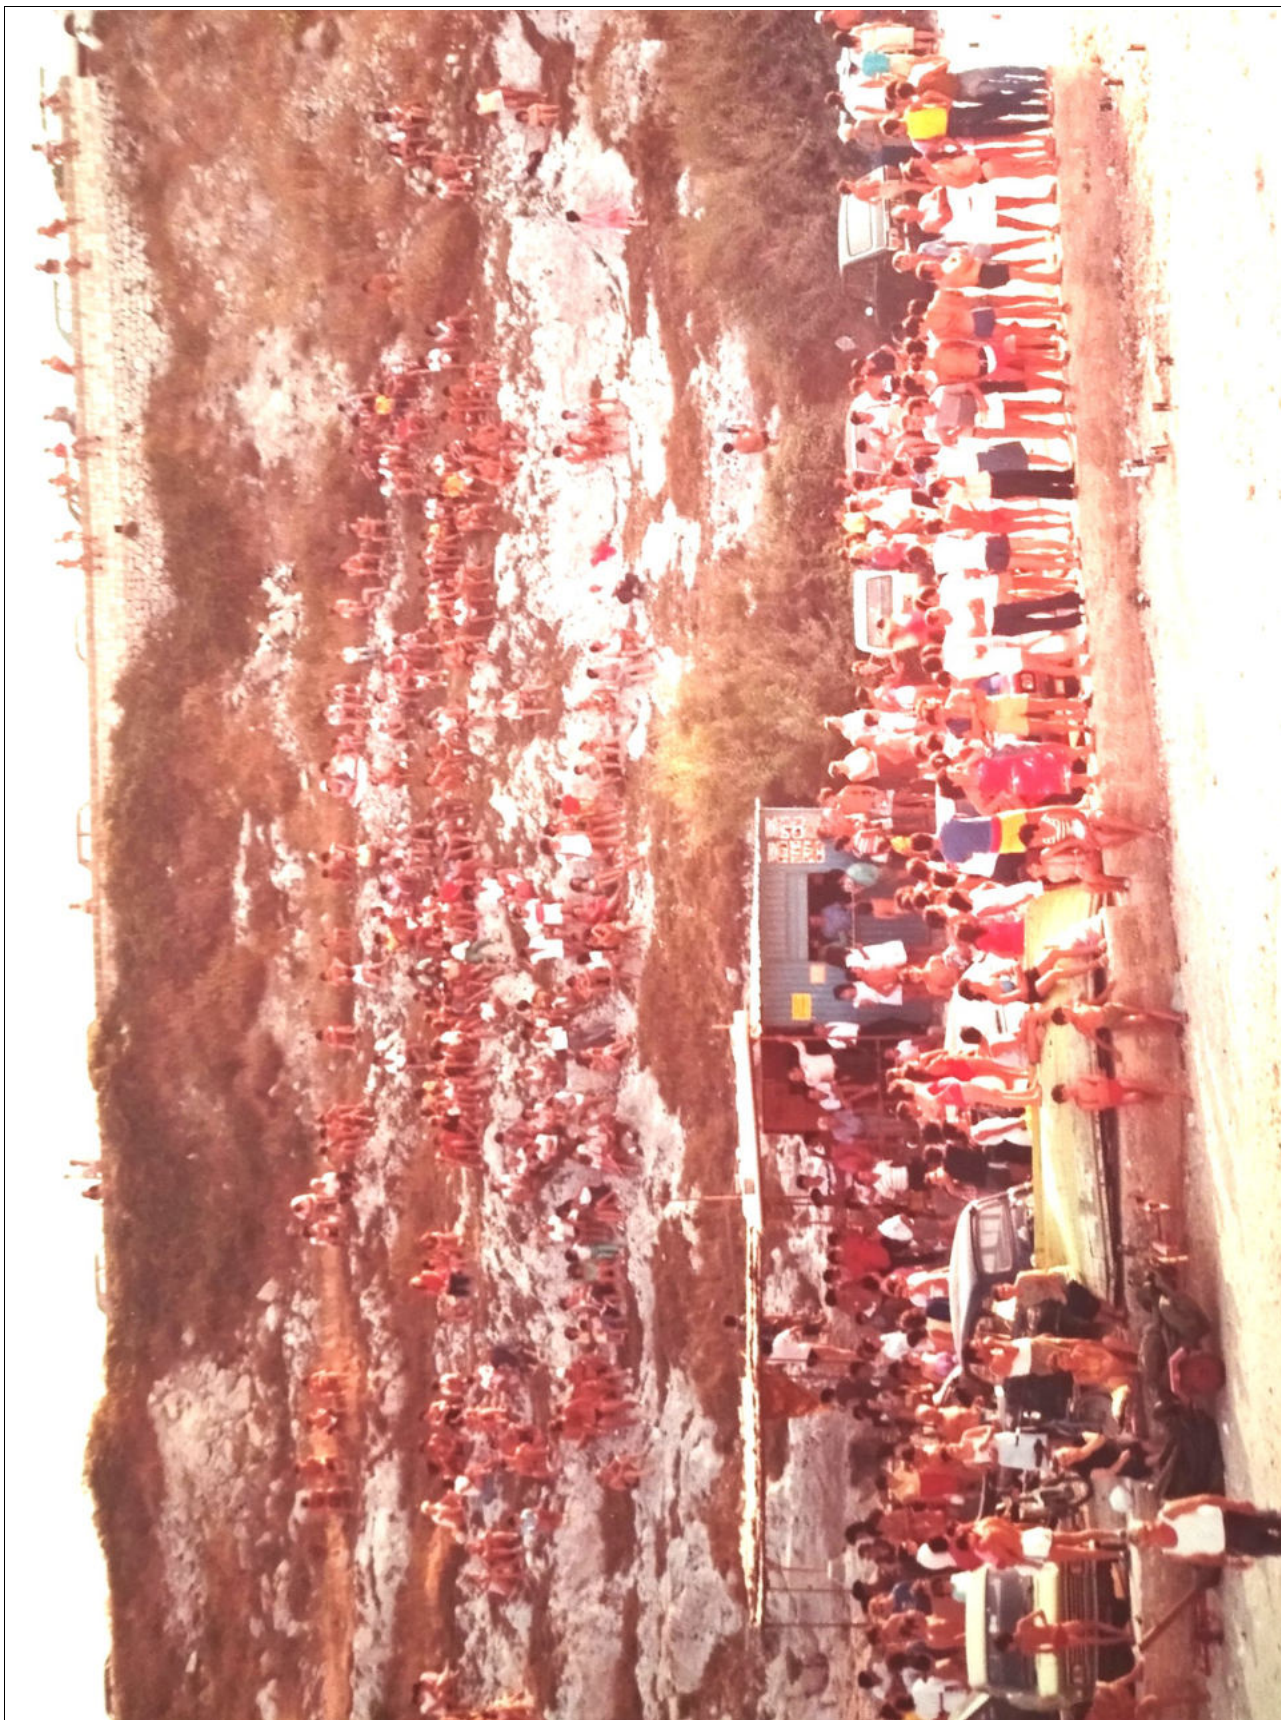
**36 - Otranto Porto Badisco, il costone roccioso ricadente nelle particelle catastali 206 e 272 (foglio 66, sul retro dell'attuale immobile commerciale "Bar L'approdo di Enea Ristorante") fotografato nell'estate del 1981 assieme all'originario chiosco-bar con tettoia.**

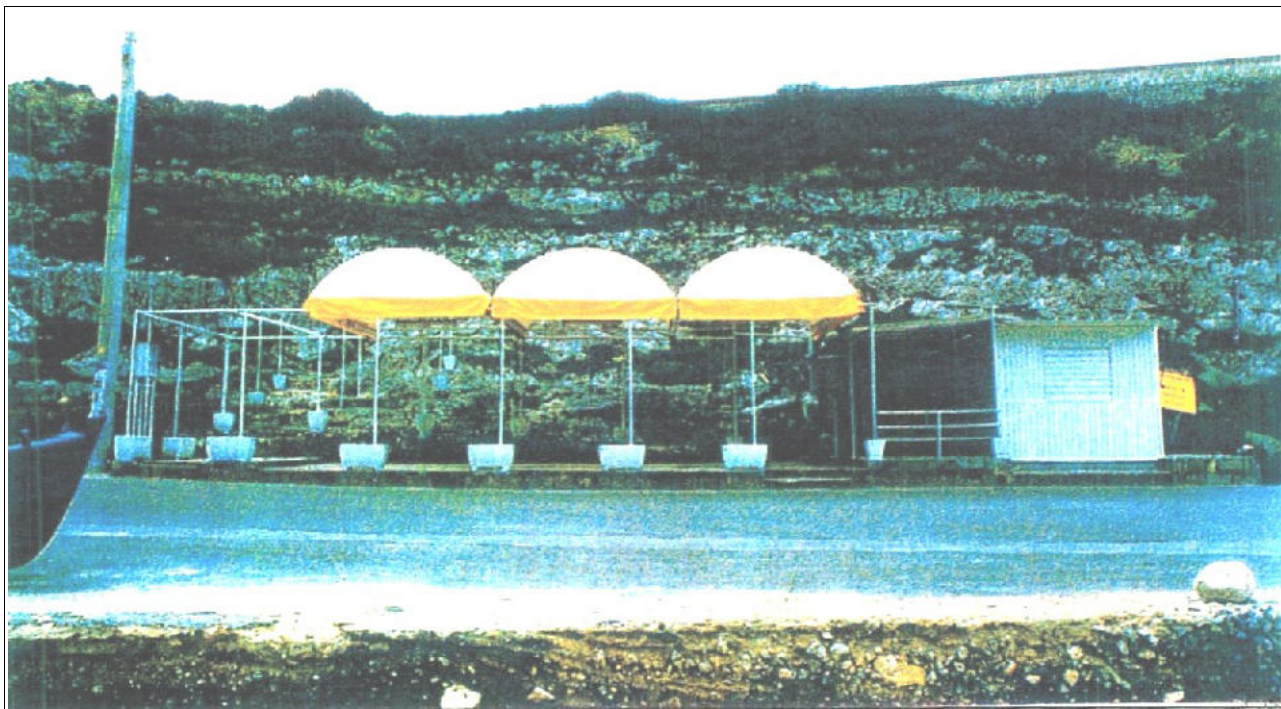
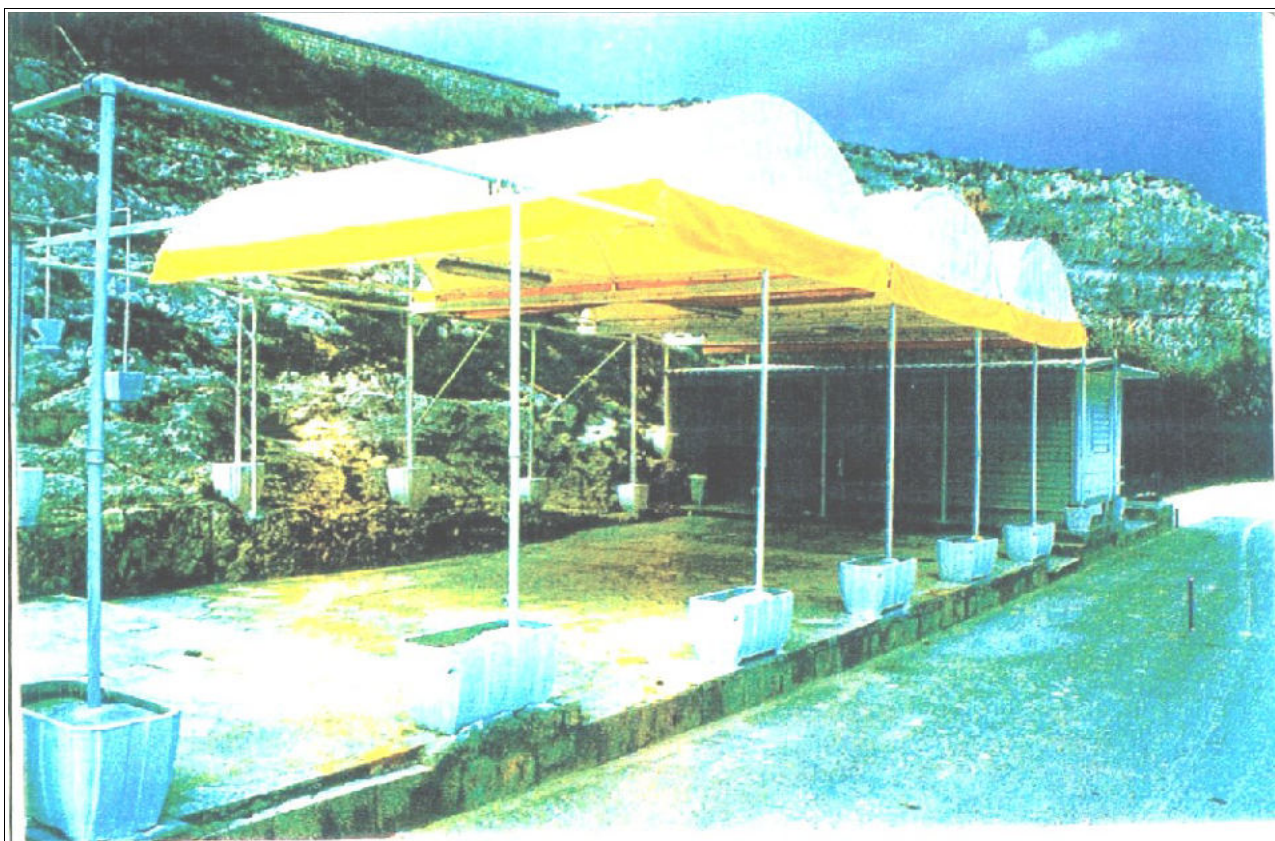
**37 e 38 - Otranto Porto Badisco**, il costone roccioso ricadente nelle particelle catastali 206 e 272 (foglio 66, sul retro dell'attuale immobile commerciale "Bar L'approdo di Enea Ristorante") fotografato nel 1993 assieme al chiosco-bar con tettoia ampliata.

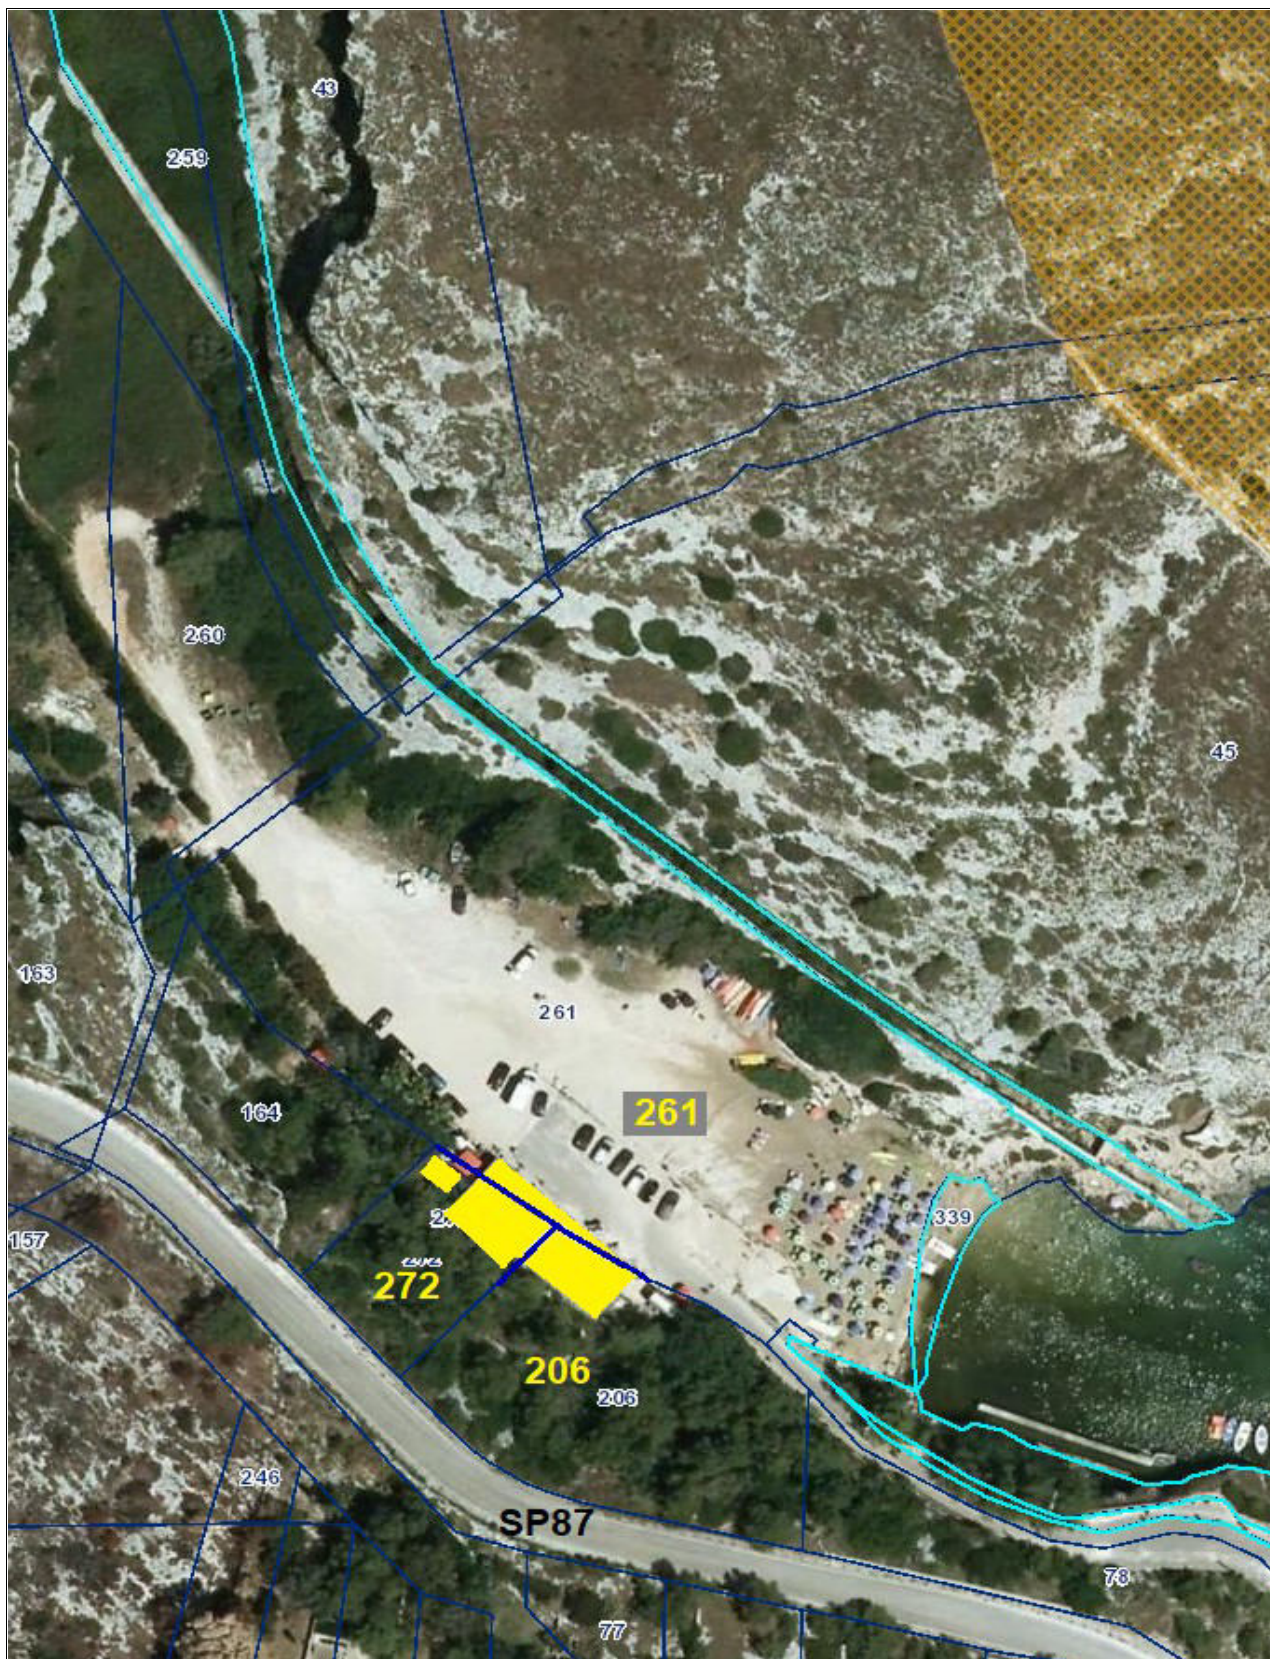
**39 - Otranto Porto Badisco,**  
mappa catastale su ortofoto dell'anno 2019 con evidenziate in colore giallo le porzioni delle particelle catastali 206, 261 e 272 (foglio di mappa 66) occupate dall'immobile commerciale "Bar L'Approdo di Enea Ristorante".

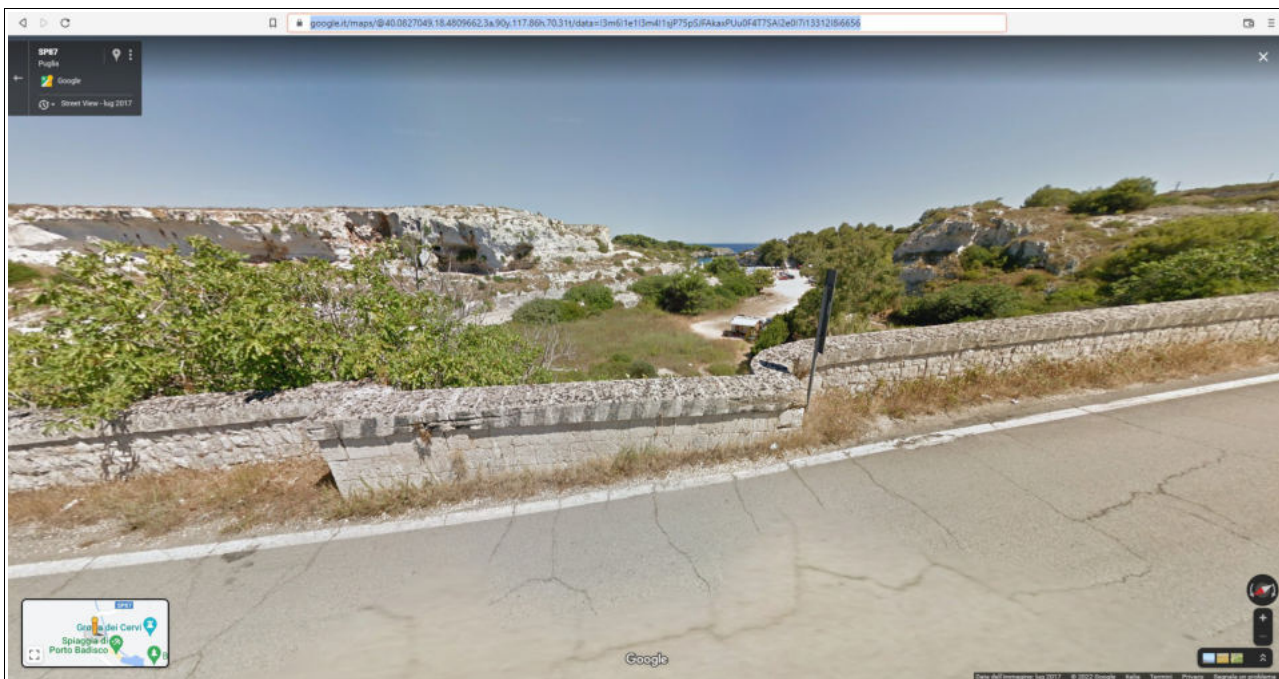
**40 - Otranto Porto Badisco**, tratto della strada provinciale SP 87 sotto in quale passa trasversalmente un canale di scolo posto circa 100 metri a sud dal noto viadotto a tre archi sul torrente di Porto Badisco (in figura 2, 17 e 18 indicato dalla lettera f).

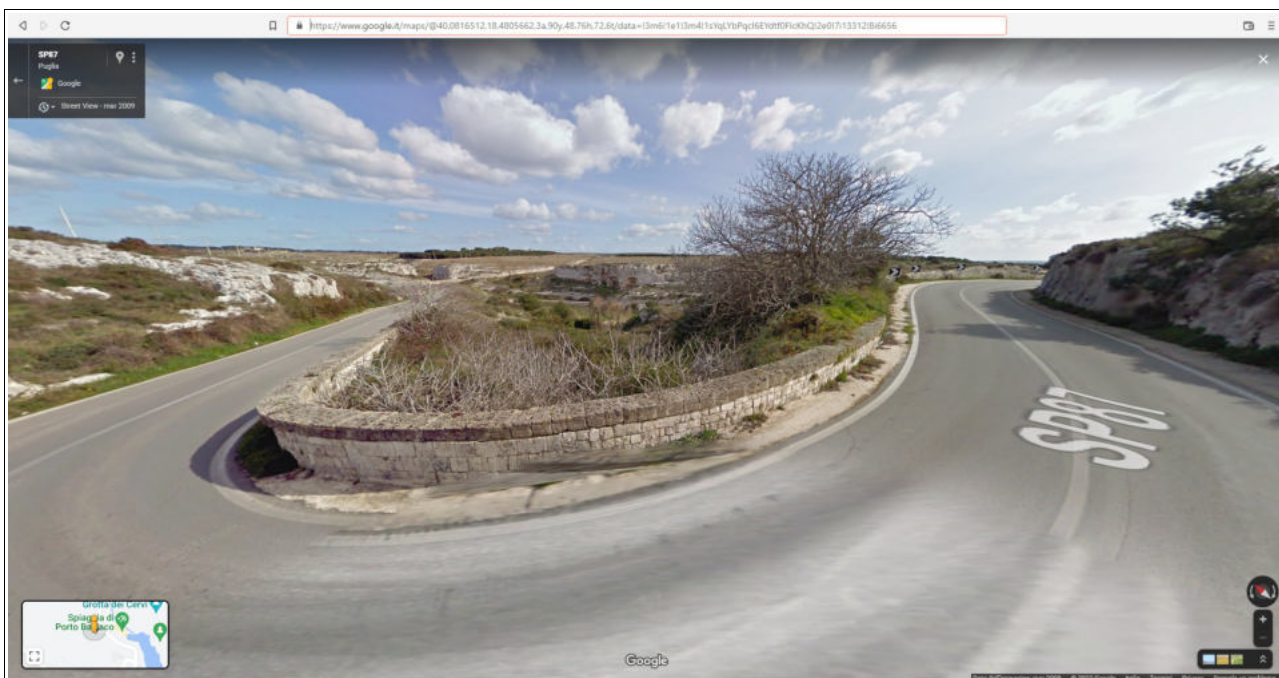
**41 - Otranto Porto Badisco**, tratto della strada provinciale SP 87 sotto in quale passa trasversalmente un canale di scolo posto circa 230 metri a sud dal noto viadotto a tre archi sul torrente di Porto Badisco (in figura 2, 17 e 18 indicato dalla lettera g).

1- di effettuare un intervento di manutenzione straordinaria delle cunette stradali costeggianti la strada provinciale SP 87 (litoranea Otranto - Porto Badisco) dal km.8+800 (cioè circa m.120 a nord del cancello d'ingresso della recinzione dell'area archeologica vincolata "grotta dei cervi") fino al km 10+100 (cioè fino al confine con il territorio comunale di Santa Cesarea Terme ove la SP87 termina innestandosi alla SP358 (tratto Uggiano La Chiesa - Santa Cesarea Terme); tale intervento di manutenzione straordinaria dovrebbe consistere nella pulizia dei canali di scolo ai lati della strada con rimozione dei materiali inerti e vegetali (compresi eventuali rifiuti abbandonati) che ostacolano il regolare flusso e drenaggio delle acque piovane raccolte dalla superficie stradale e che confluiscono direttamente e indirettamente nell'alveo della foce naturale del torrente di Porto Badisco e nel canale di bonifica; in particolare si chiede di eseguire la pulizia dei canali di scolo gravanti sulle particelle catastali 75 e 76 (foglio 66) e sottostanti due piccoli viadotti della SP 87: il primo canale è posto a circa 100 metri a sud dal noto viadotto a tre archi sul torrente di Porto Badisco (lettera f nelle figg. 2, 17 e 18 e fig. 40) ed il secondo canale è posto a circa 230 metri a sud dal viadotto a tre archi sul torrente di Porto Badisco (lettera g nelle figg. 2, 17 e 18 e fig. 41);

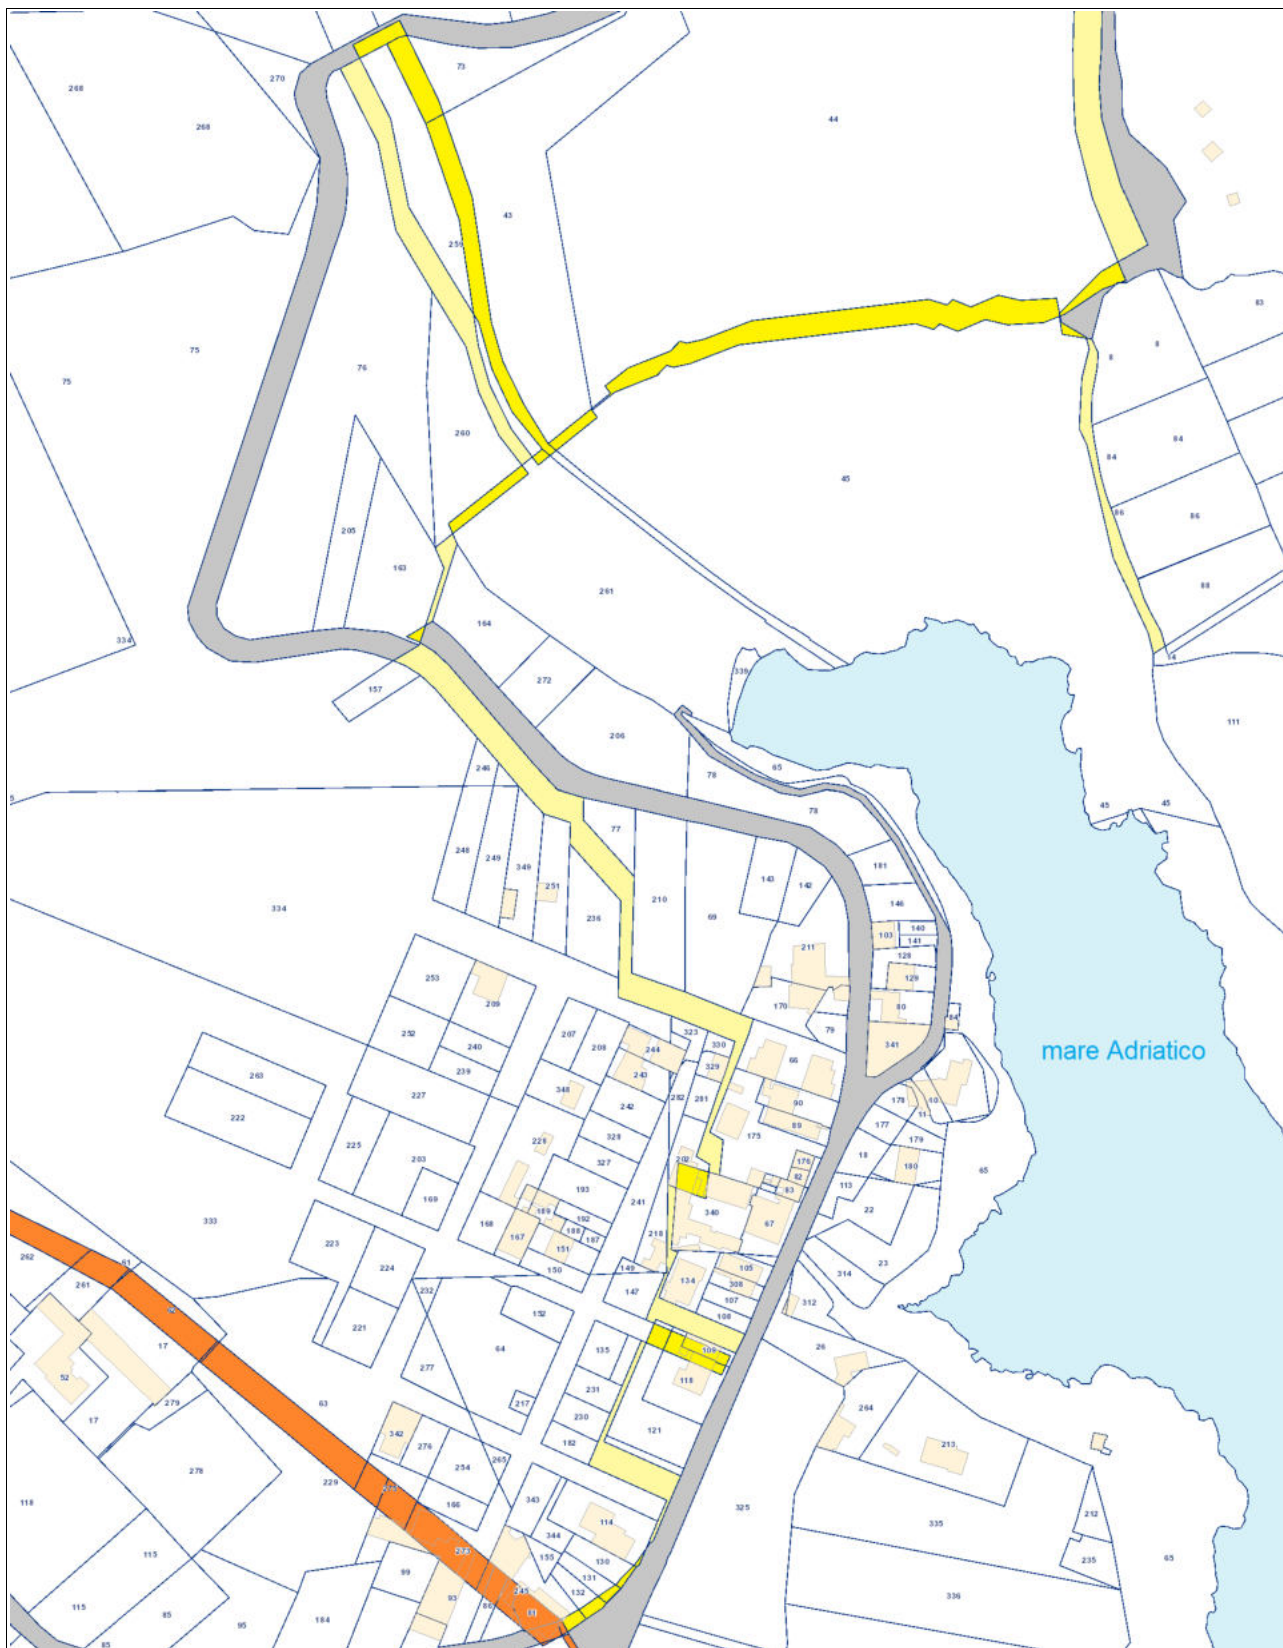
**42 - Porto Badisco**, mappa catastale con evidenziate le seguenti anomalie cartografiche da rettificare: in arancione particelle del foglio di mappa 66 del Comune di Otranto sovrapposte a particelle del foglio di mappa 6 del Comune di Santa Cesarea Terme; in giallo chiaro aree prive di particelle tra foglio 66 e foglio 66-Z della mappa di Otranto; in giallo intenso porzioni di particelle catastali sovrapposte dei fogli di mappa 66 e 66-Z di Otranto.
