**Parabita 13 giugno 2022**

**Oggetto: Otranto (Lecce) tutela dell'ambiente, del paesaggio, delle aree archeologiche, della spiaggia, della foce del torrente, della sorgente e del demanio marittimo di Porto Badisco interessati dalla piena alluvionale del 18 novembre 2021. Segnalazione delle criticità e richieste di provvedimenti amministrativi e di interventi.**

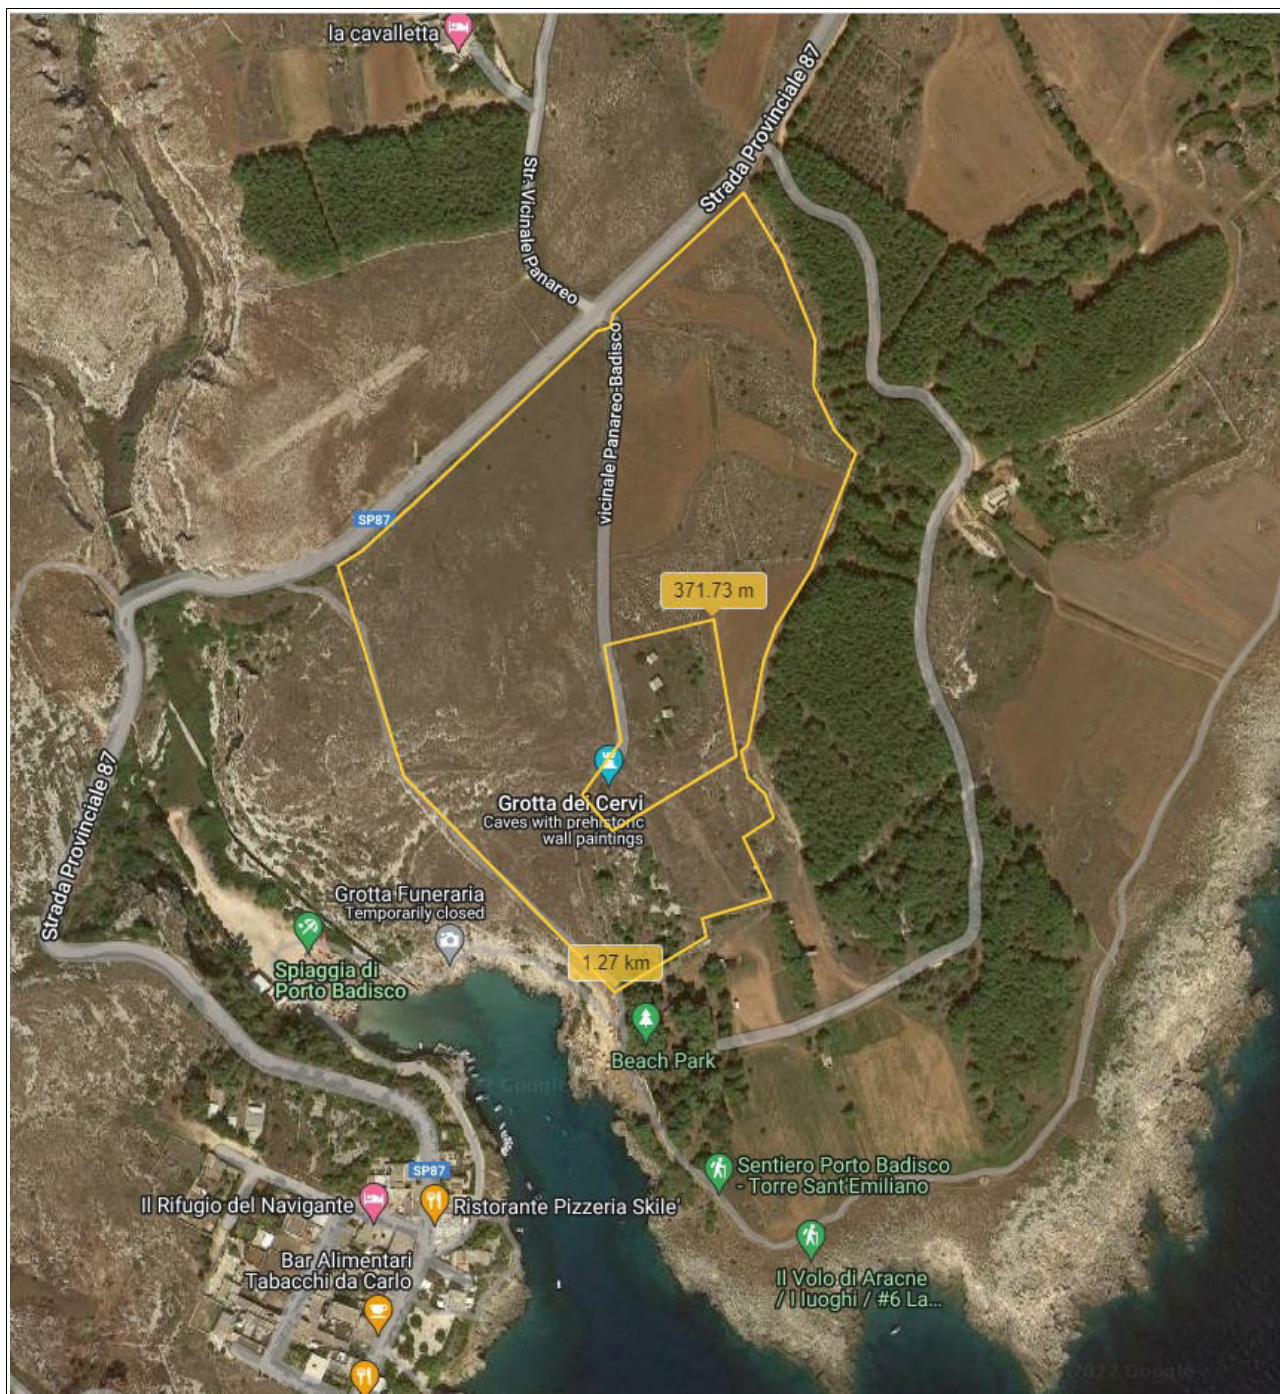
### 43- Otranto Porto Badisco,

foto aerea datata settembre 2021 (estratta da Google Maps) con evidenziato il perimetro (linea arancione) della vetusta recinzione metallica dell'area archeologica vincolata di "grotta dei cervi" lunga circa m.1270 che si chiede di rimuovere e l'ipotetico perimetro (linea arancione) di una nuova recinzione lunga circa m.371 che si chiede di progettare per delimitare l'area di servizio pertinente gli ingressi della grotta ad accesso riservato alle persone autorizzate dalla Soprintendenza.

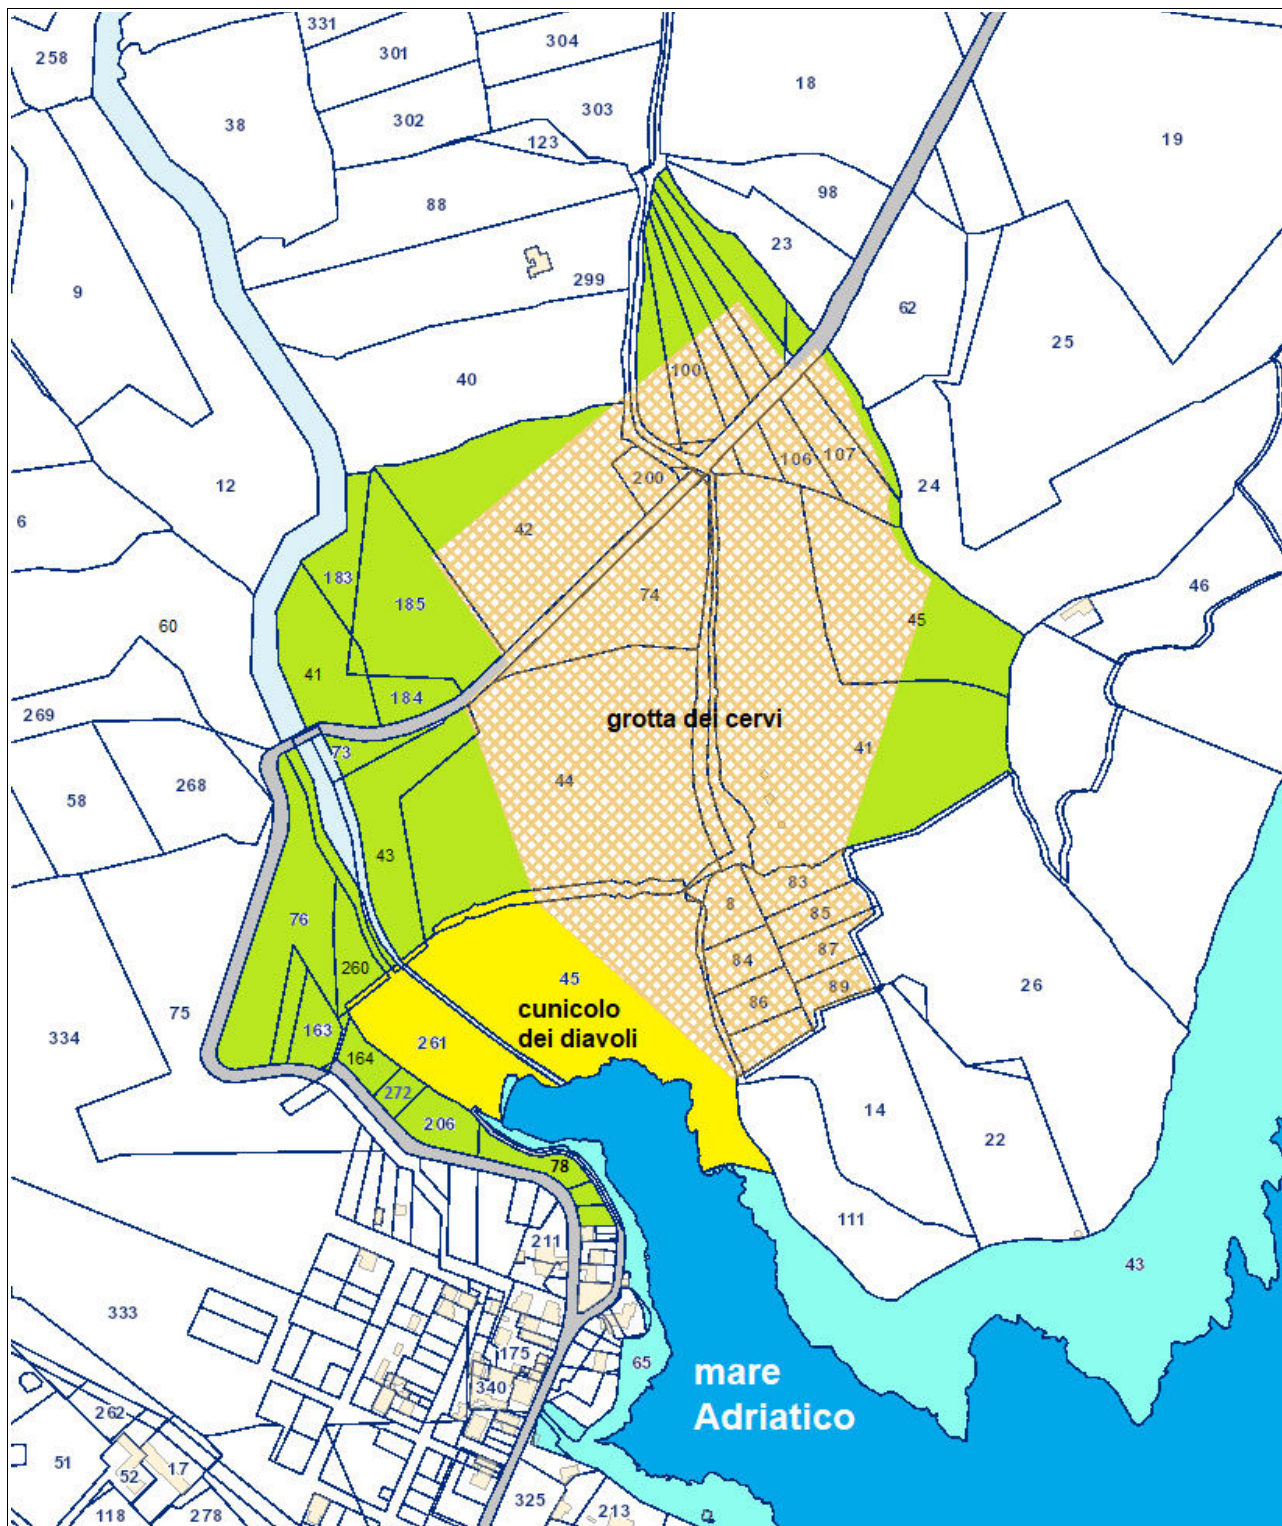
**44- Otranto Porto Badisco**, mappa catastale con ipotesi di piano particellare d'esproprio per la costituzione di una area di pubblica fruizione, di salvaguardia paesaggistica e di conservazione ambientale ricadente nel "Parco naturale regionale costa Otranto Santa Maria di Leuca" e contenente le cavità d'importante interesse archeologico denominate "PU\_902-grotta dei cervi" e "PU\_101-cunicolo dei diavoli", il geosito "CGPO100-Le calcareniti oligoceniche a Rodoliti di Porto Badisco" e la foce naturale del torrente di Porto Badisco. Legenda: retino quadrettato= area privata con vincolo archeologico "grotta dei cervi"; giallo= particelle 45 e 261 da riacquisire al demanio marittimo con procedimento di delimitazione ai sensi dell'art.32 del Codice della navigazione; verde= terreni privati da acquisire al pubblico demanio; celeste chiaro= terreni demaniali ramo bonifica; celeste= costa demaniale marittima; azzurro= mare Adriatico.
